Tillgänglighetsinventering av kommuner

Lumparland kommunkansli

November 2023

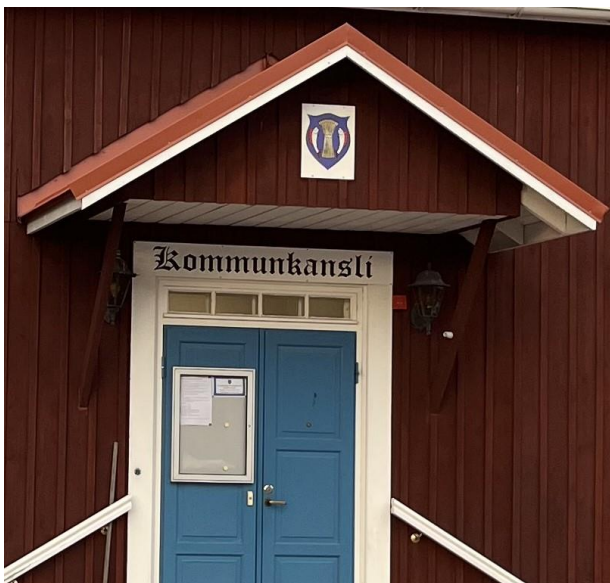
Det finns en skylt där det står "kommunkansli" men typsnittet är svårläst. Från marken till nivån av kommunkansliet är höjdskillnaden stor. Det finns trappor med ledstänger men kontrastmarkering av första och sista trappsteget saknas. En ramp skulle behöva installeras men eftersom höjdskillnaden är hög skulle det innebära att rampen blir opraktiskt lång. Ovanför yttre dörren finns ett entrétak och bredvid den yttre dörren finns en ringklocka.

Bild av skylten "kommunkansli".

- Skyltning både på utsidan av kommunkansliet och på insidan för lättare orientering. Förslagsvis ändra skylten på utsidan som indikerar "kommunkansli" till lättare teckensnitt att läsa.
- Ordna en parkering för de med särskilt tillstånd, skylt till parkeringen och märkning på asfalten.
- Kontrastmarkering av det första och sista trappsteget upp till entrén.
- Byta ut belysningen i hallen genom att öka ljusstyrkan eller förbättra belysningens kvalitet särskilt eftersom det kan påverka personer med synnedsättning.
- Sätta upp klädkrokar på lägre nivå i hallen, vi rekommenderar på en höjd av 0,8 meter.
- Ledstråk utomhus som leder in. Dessa kan markeras med små upphöjningar, kontrastmarkeringar, linjer med flera.

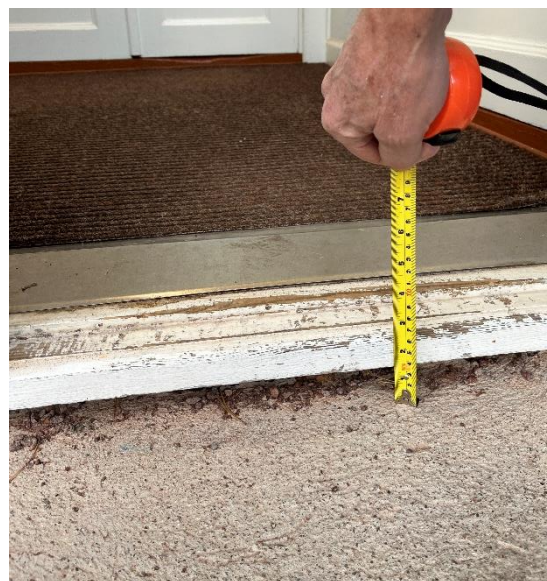
Bild av måttband visar höjden på tröskeln vid entrén.

När man har tagit sig uppför trapporna finns en vändyta på 1 meter på översta platån. Väl där möts man av pardörrar med en dörrbredd på 50 centimeter. Det är möjligt att med hjälp öppna upp även den andra dörren som är 50 centimeter bred vilket skapar en dörrbredd på 100 centimeter vid behov. Det finns en tröskel som är 60 millimeter hög, rekommenderad max höjd är 20 millimeter.

- Ramp till huvudentré.
- Tillgänglig toalett.
- Dörrbredd yttre dörren.
- Ytan i vindfånget behöver förstoras.
- Trösklar i den vänstra sidan av byggnaden.

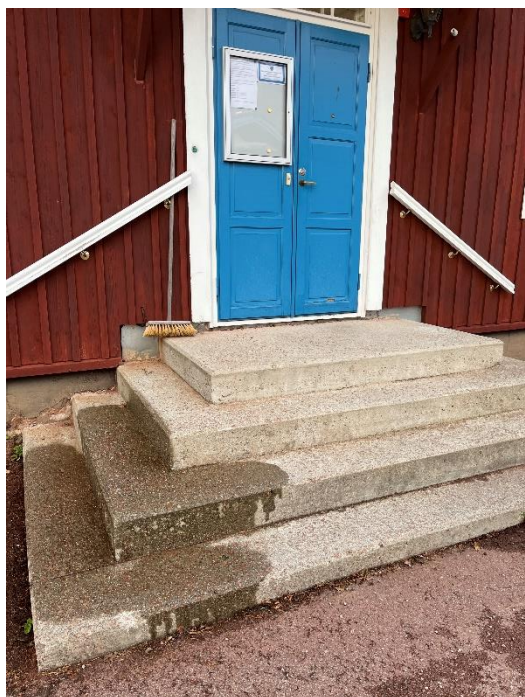
Bild av trapporna som leder upp till huvudingången.

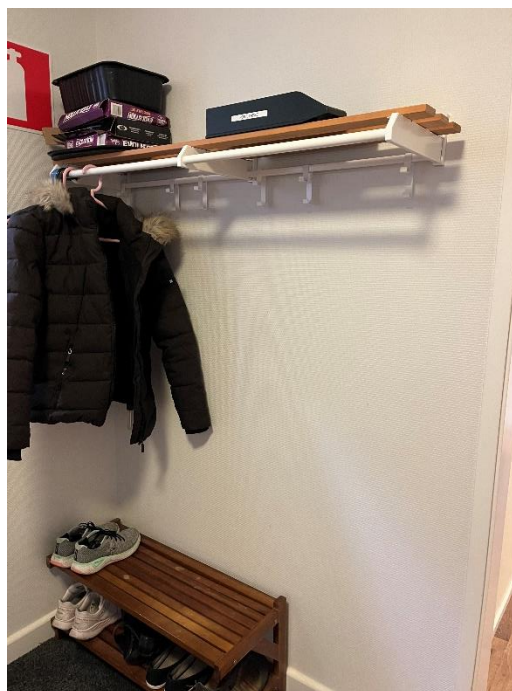
Entrédörren leder in till ett vindfång vilket är 1,40m x 1,70m i omfång. Enligt rekommendationer bör vändytan vara minst 1,50m x 1,50m för att kunna svänga med hjälpmedel. I hallen finns det en svag gul belysning som är halvbra, vi rekommenderar bättre belysning. Det finns en klädfackshylla i hallen med krokar på hög höjd. Det bör finnas krokar på lägre nivå, på en höjd av 0,8 meter för personer som har svårt att röra armen.

Bild av klädfackshyllan i hallen.

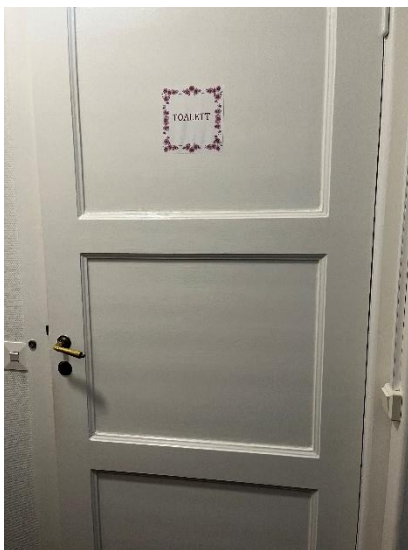
Det finns en liten toalett i byggnaden som inte är anpassad. Utrymmet är trångt, saknar larm och andra faciliteter. Det finns en skylt på dörren som hänvisar till toaletten.

Bild på dörren till toaletten med skylt.

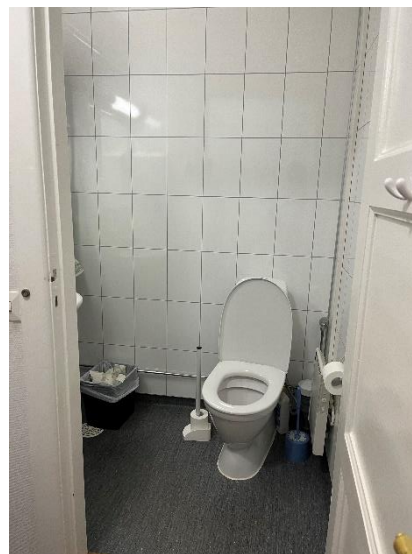
Bild insidan av toaletten.
