# Tillgänglighetsinventering av Ålandsvägen 31

2026

Funktionsrätt Åland har blivit kontaktad av berörda parter från KST<sup>1</sup> angående en kartläggning av deras kommande lokaler på Ålandsvägen 31, i samma byggnad som Alandia Försäkring Ab ligger idag.

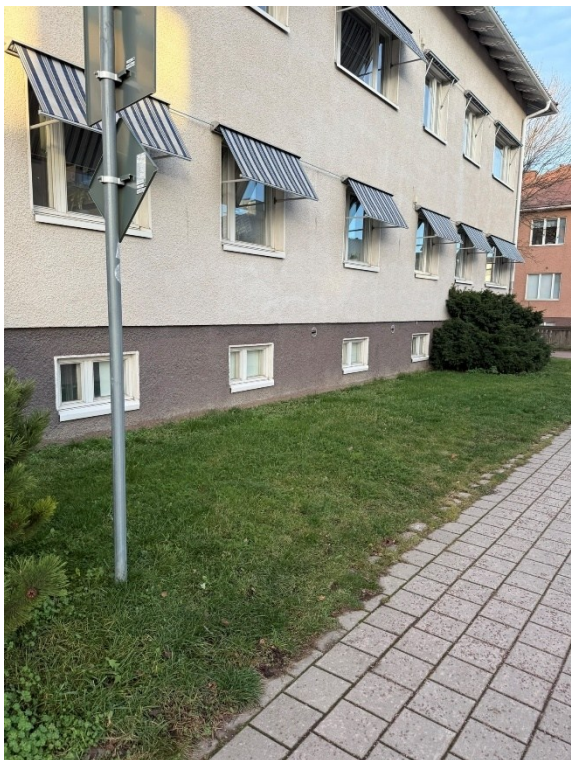
*Bild 1 Visar där det vore lämpligt med en parkering för personer med särskilt tillstånd.*

Enligt våra rekommendationer ska parkeringsplatsen för personer med särskilt tillstånd finnas i nära anslutning till entrén, inom 10 meter. Detta för att undvika onödiga omvägar, minska risken för olyckor och underlätta för personer med hjulförsedda hjälpmedel att ta sig in genom entrén. Detta kan uppfyllas om det ordnas en parkering bredvid byggnaden vid Styrmansgatan.

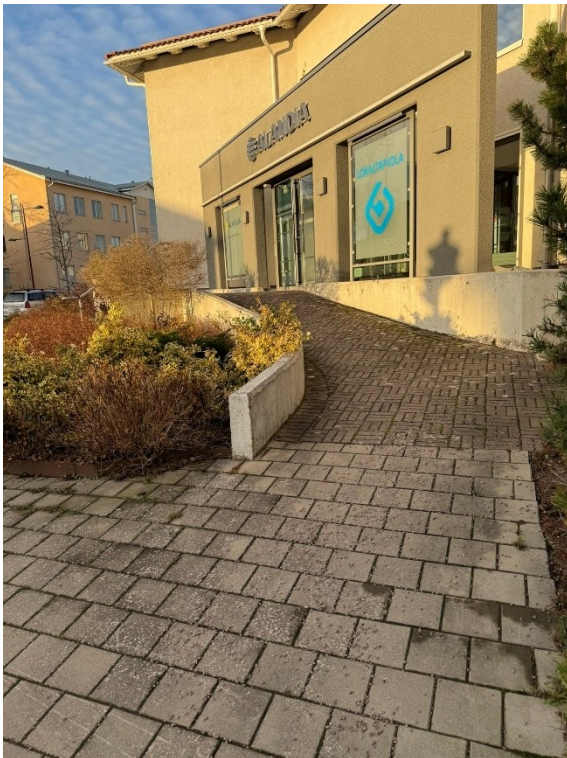
Rampens lutning är 13,5°, vilket motsvarar en lutning på 24 procent. Detta leder till att rampen är svår att använda självständigt för personer med hjulförsedda hjälpmedel, vilket gör det svårt för personer att ta sig till byggnadens entré.

Rampens bredd ska vara minst 130 centimeter, vilket den uppnår då den är 220 centimeter bred. Den här bredden möjliggör att personer med en utomhusrullstol kan använda rampen för att ta sig till entrén.

*Bild 2 Visar den ena rampen som leder upp till entrén. Den andra rampen är utformad på samma sätt.*

Det saknas ledstänger vid rampen, dessa ska finnas på två olika höjder. Ena ledstången ska vara på en höjd av 70 centimeter och den andra ledstången ska vara på en höjd av 90 centimeter. Ledstängerna bör börja 30 centimeter före rampen och fortsätta 30 centimeter efter rampens slut. Det ska vara möjligt att greppa tag om ledstången innan rampens början för att minimera utgörandet av snubbelrisk.

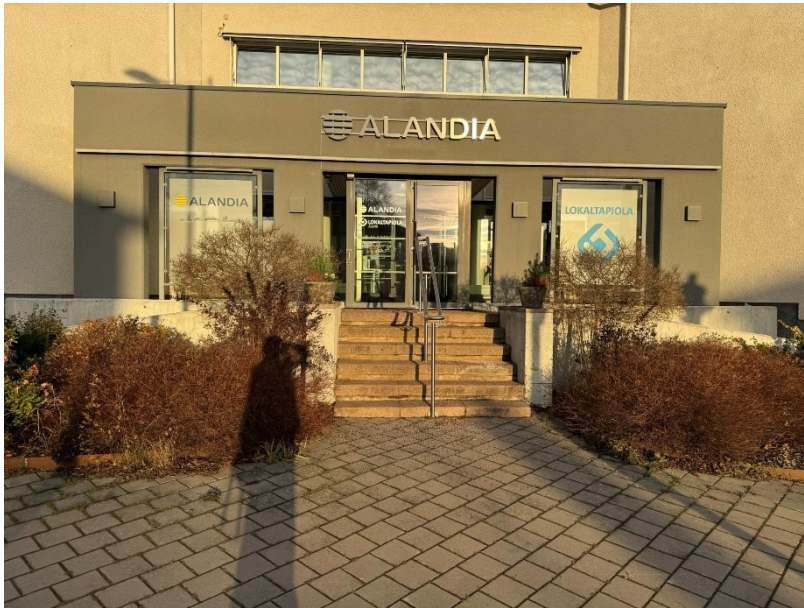
*Bild 3 Visar huvudentrén med trappor och ramper.*

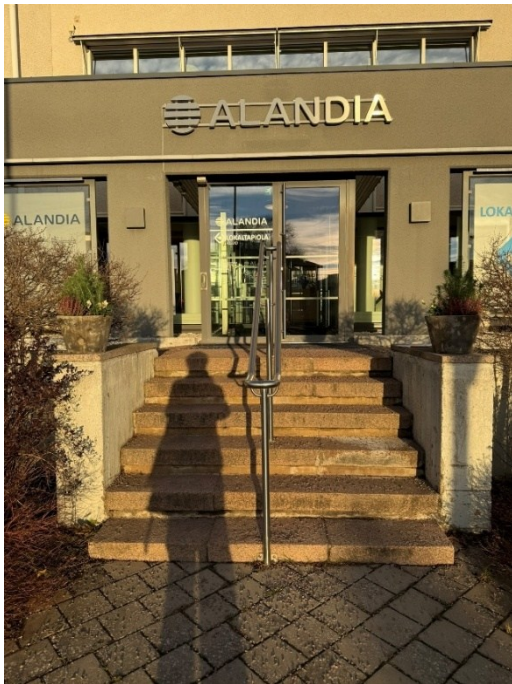
Det saknas kontrastmarkering vid trapporna som varnar besökaren för kommande nivåskillnader. Före trappans början och efter trappans slut underlättar det om det finns varningsmarkeringar. Varje trappsteg bör kontrastmarkeras genom en markering på det yttre främre trappstegets ytterkant. Trappans steghöjd är 18 centimeter och stegdjup som är 32 centimeter, vilket inte uppfyller rekommendationerna för en utomhustrappa. Vid en utomhustrappa bör steghöjden vara lägre, höjden bör vara 12 centimeter men högst 16 centimeter.

Det finns en utstickande del vid det främre trappsteget som kan orsaka att besökaren fastnar med skon när personen använder trappan.

Det finns en ledstång placerad på en höjd i mitten av trappan. Den delar av den två meter breda trappan i två delar. Ledstänger ska finnas på båda sidor om trappor och på två olika höjder. Den lägre ledstången ska vara på en höjd av 70 centimeter och den högre ska vara på en höjd av 90 centimeter. De ska vara greppvänliga och ha en kontrasterande färg mot omgivande miljö. Ledstänger ska börja 30 centimeter före trappans början och fortsätta 30 centimeter efter trappans slut.

*Bild 4 Det finns en ledstång på en höjd i mitten av trappan och trappstegen saknar kontrastmarkering.*

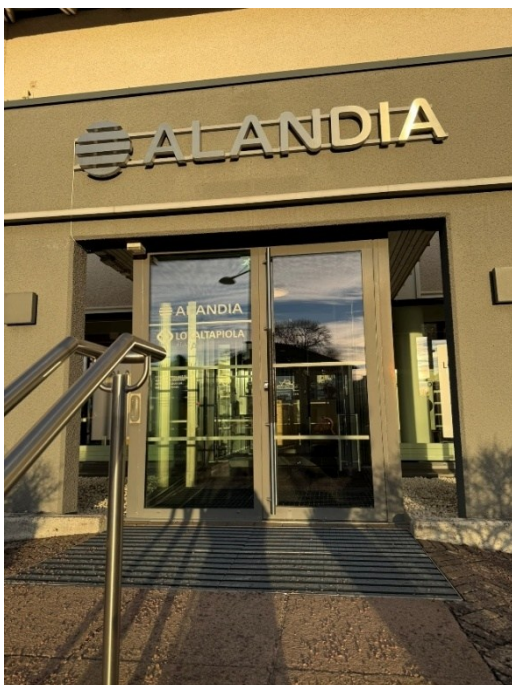
*Bild 5 Vit text på glastrutor kontrasterar inte tillräckligt väl.*

Text på glastrutor är svår att läsa eftersom det skapas reflektioner och otillräckliga kontraster på glasytan. När solljuset lyser mot glaset uppstår det bländande partier som gör det svårt att läsa

informationen. Alla kan inte ta till sig informationen. Det ska finnas en tydlig skylt vid entrén för enklare orientering. Skyltar bör kompletteras med taktil information så att personen kan ta sig nära utan att hamna i gångstråket.

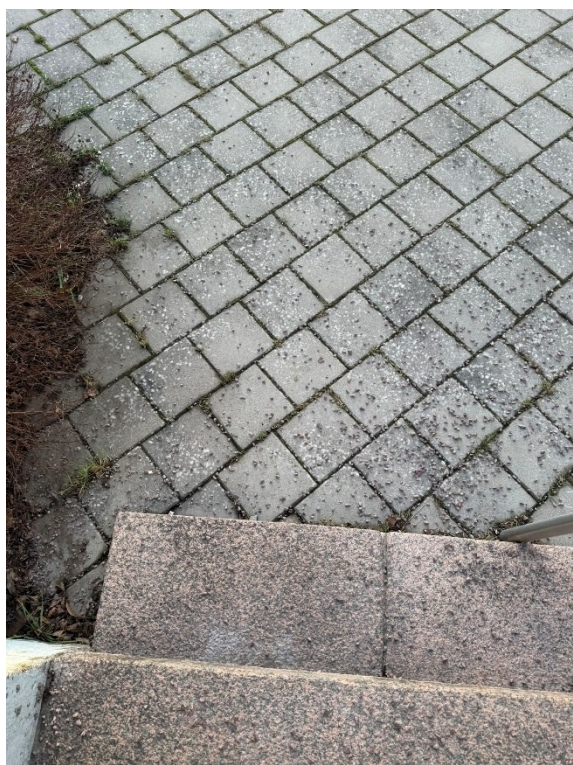
Gångstråket som leder till entrén är tillräckligt brett för att personer med större elektriska hjulförsedda hjälpmedel samt barnvagnar kan passera och vända utan besvär eller hinder. Markunderlaget är fast, jämnt och halkfritt och består av markplattor. Det finns inga glipor som överstiger 5 millimeter.

*Bild 6 Visar underhållet gångstråk bestående av markplattor där det inte uppstår nivåskillnader.*

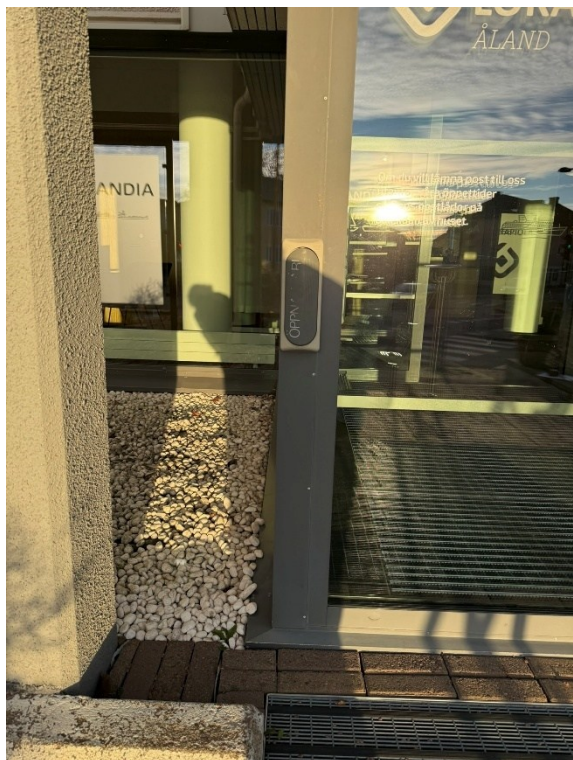
*Bild 7 På den automatiska dörröppnaren med en kontrasterande ram runt knappen.*

Den automatiska dörröppnaren kan upplevas som svår att nå eftersom den finns placerad nära den vita kanten som löper längsmed rampen. Den bör vara placerad minst 40 centimeter från ett hörn. Vi rekommenderar att underlätta orienteringen mot entrén genom större kontrastvariationer och tydliga skyltar som kan läsas även på nära håll.

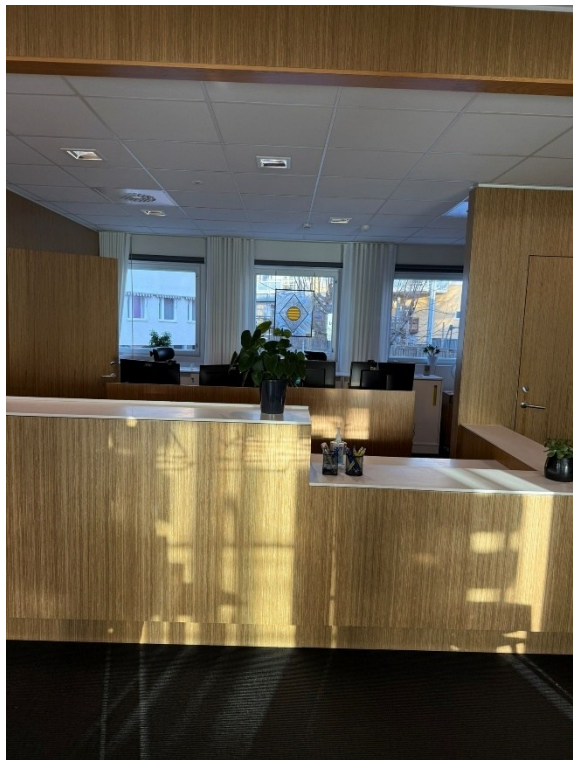
*Bild 8 Receptionen består av en nedsänkt del.*

Det finns en nedsänkt del av receptionen som möjliggör mottagande i ögonhöjd med besökaren. En käpphållare som är installerad vid disken underlättar för besökaren att hänga av sig käppen eller kryckan. Vid receptionsdisken bör det också finnas sittplatser.

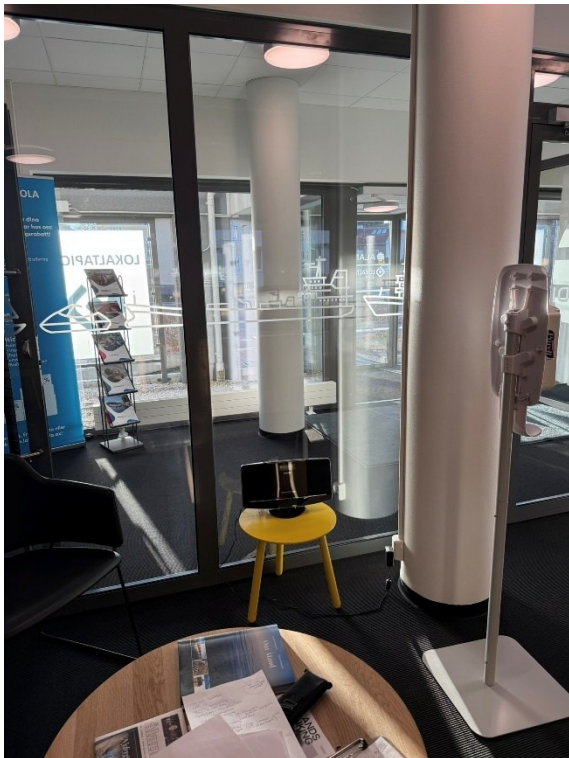
Det finns många glasytor runt väntrummet och när solen ligger lågt på vintern skapas det bländande och reflekterande ytor. I glasen speglas även reflektioner. Det bör vara möjligt att vid behov avskärma dagsljuset i väntrummet och receptionen.

*Bild 9 Visar väntrummet och omarkerade glasytor.*

Glasytor bör kontrastmarkeras i två olika höjder. Vitt mot glasytor har inte tillräckligt höga kontraster. Om det vita kombineras med svart blir det tydligare, eller med en annan tydlig färg. Ett exempel är om markeringen består av cirklar kan den ena halvan av cirkeln vara vit och den andra svart.

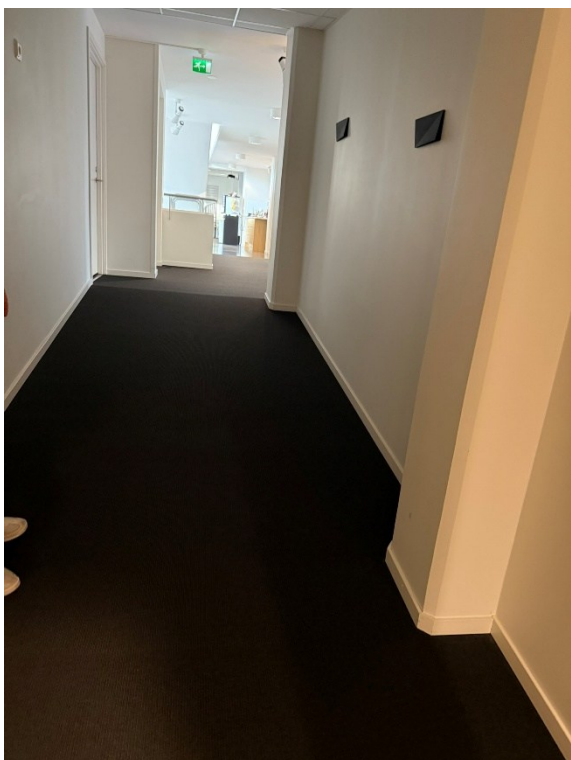
Den tillgängliga toaletten finns i en del av byggnaden som är låst för allmänheten och besökaren måste passera en ramp inomhus för att ta sig till hissen. Rampens lutning är 7,3 procent, vilket motsvarar 4,2°. Lutningen på rampen är acceptabel men en flackare lutning är alltid att föredra eftersom den blir lättare att använda.

Om det finns en varningsmarkering före och efter rampen blir den enklare att upptäcka. Det finns inga ledstänger vid rampen inomhus.

*Bild 10 En flackare lutning är alltid att föredra på en ramp även om den är inomhus.*

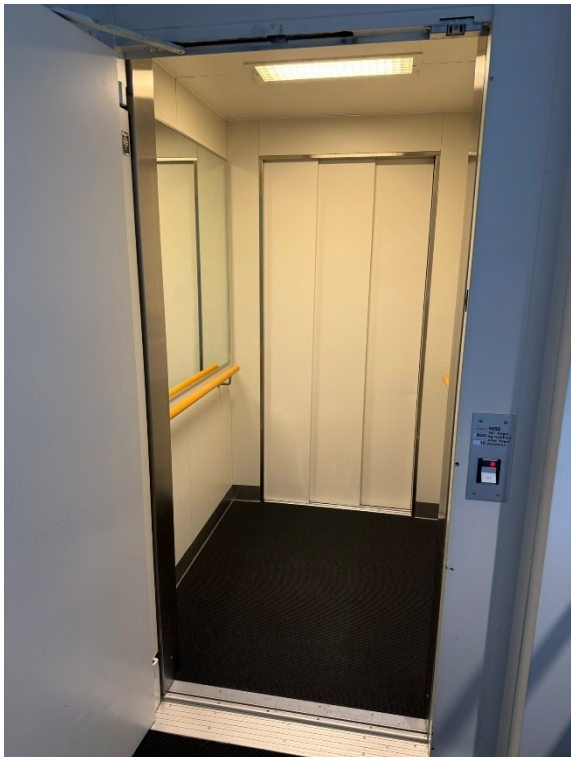
*Bild 11 Insidan av hissen har goda kontraster mellan det svarta golvet och de vita väggarna.*

Hissens dimensioner uppnår minsta rekommendationerna. Bredden är 130 centimeter och djupet är 150 centimeter. För enklare vändning av hjulförsedda hjälpmedel bör hissen vara 150 x 150 centimeter.

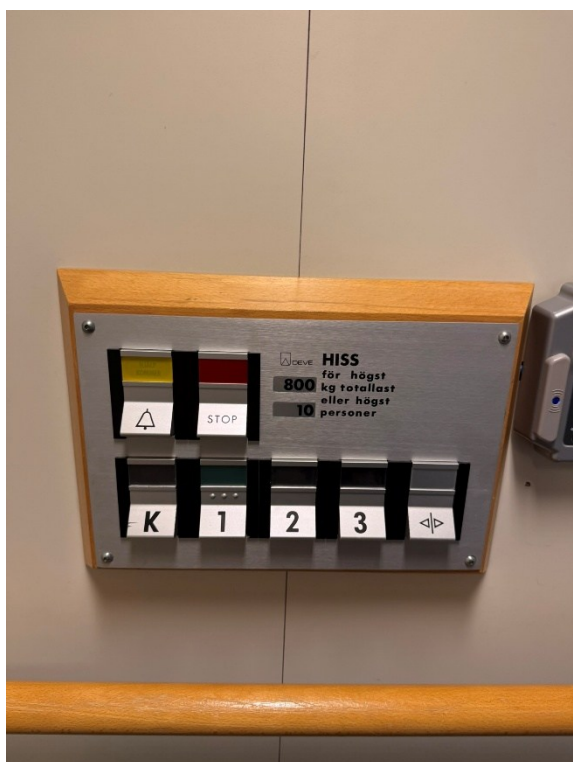
Hisspanelens knappar ska vara försedda med reliefmarkeringar, det innebär att siffrorna är upphöjda och kännbara med fingrarna. Kontrollpanelen finns på en höjd mellan 100–120 centimeter.

*Bild 12 Kontrollpanelen i hissen.*

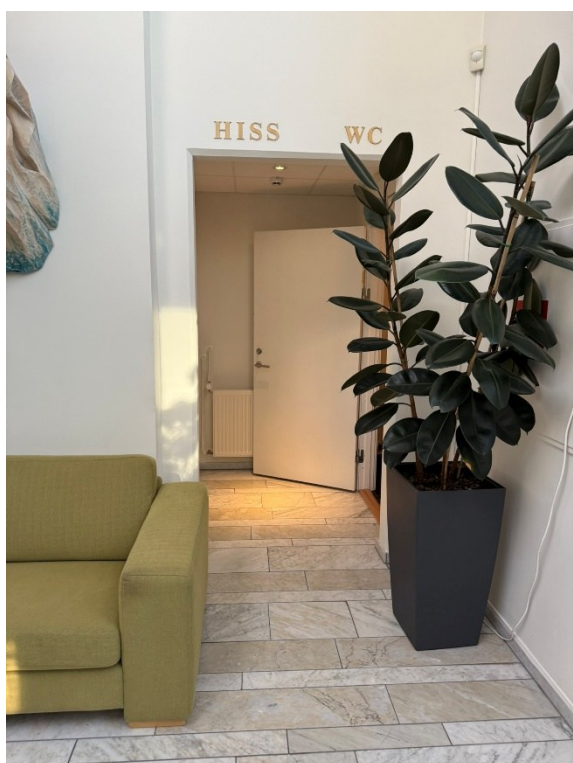
Om toaletten är upptagen och en annan person tar hissen ner riskerar dörren att slå emot besökaren som kommer från hissen. Det bör finnas en vändyta som uppnår minst 150 centimeter i diameter mellan hissen och toaletten.

*Bild 13 Det är trångt i utrymmet framför hissen och den tillgängliga toaletten.*

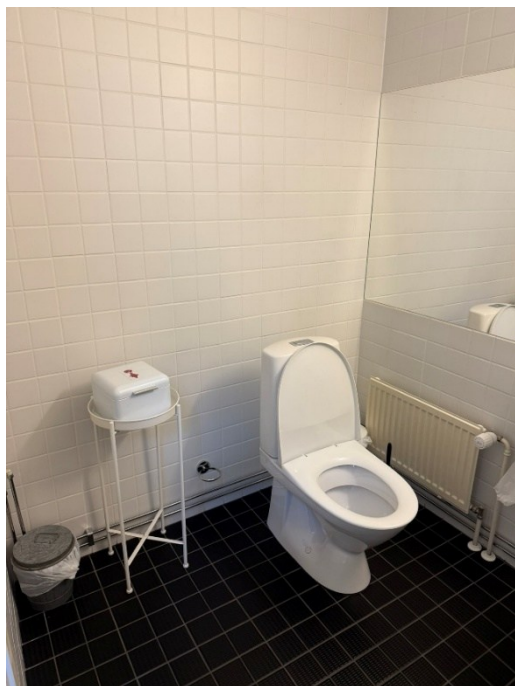
Avståndet mellan väggarna och toaletten uppnår inte de minsta rekommendationerna på 80 centimeters bredd per sida. Detta avstånd möjliggör att en person i ett hjulförsett hjälpmedel kan

Från mitten av toaletten till den högra sidan av väggen är avståndet 110 centimeter. Toaletten är installerad 60 centimeter från den vänstra väggen, vilket leder till att överföring inte kan genomföras. Toalettpappret är installerat på den vänstra väggen 40 centimeter från toalettstolen. Det bör istället vara fäst direkt i armstöden. Den tillgängliga toaletten saknar armstöd, de ska finnas på vardera sidan av toaletten. För att vara så stabil som möjligt bör de vara installerade direkt i väggen och kunna dras ner till en nivå mellan 75–80 centimeter från golvet. Bredden mellan armstängerna ska vara minst 60 centimeter.

*Bild 14 Det saknas kontrastmarkering av toaletsitsen och det finns lösa föremål i vägen inför en överföring.*

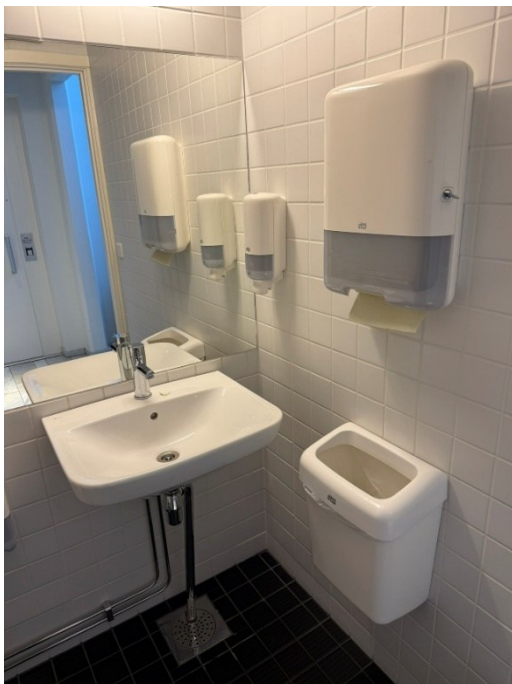
Handfatet är inte höj- och sänkbar eller av den bredare varianten, vilket kan göra det svårt att använda. Det finns små avställningsytor och kranen är utformad för enhandsfattning. Med en förlängd del på kranen blir den lättare att nå och använda. Handfatet i den tillgängliga toaletten är installerat 85 centimeter från golvet, är 50 centimeter djupt och bredden är 56 centimeter. Handfatets dimensioner bör vara 80 centimeter brett, minst 60 centimeter djupt och minst 67 centimeter högt.

*Bild 15 Handfatet är inte justerbart och det saknas kontrastmarkering på den bakre väggen.*

Kontrasterna mellan golvet och väggen är acceptabla. Toalettlocket bör kontrastmarkeras i en mörkare färg så att det är lättare att upptäcka om toalettlocket är uppe eller nere utan att behöva känna med handen. En kontrastmarkering bakom handfatet gör det lättare att upptäcka och använda handfatet.

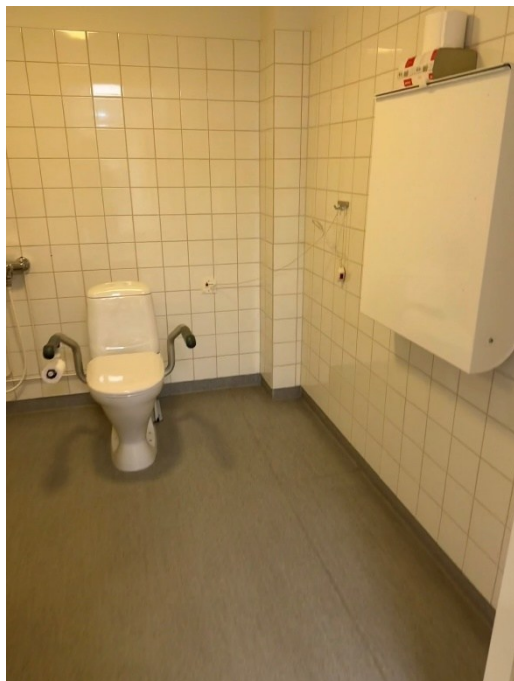
*Bild 16 Det finns möjligheter att genomföra en överföring på båda sidor om toaletten.*

Inne på toaletten finns det en vändyta som uppnår minst 150 centimeter i diameter vilket möjliggör att personer med hjulförsedda hjälpmedel kan vända och enklare genomföra överföringar från hjälpmedlet till toalettstolen.

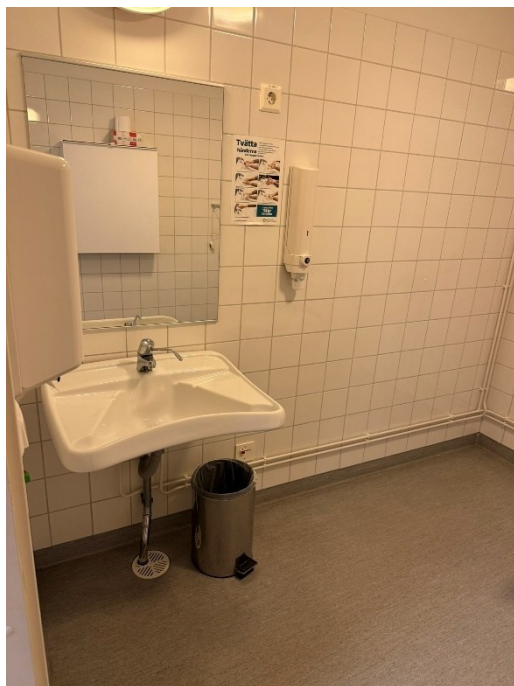
Handfatets dimensioner är 83 centimeter från golvet, bredden är 60 centimeter och djupet är 55 centimeter. Det är höj- och sänkbart, vilket innebär att det är möjligt att reglera höjden. Det finns en förlängd del till kranen men den är trög att hantera. Om det är möjligt att göra den lättare att använda vore det rekommenderat. Det finns gott om avställningsytor vid handfatet men det saknas kontrastmarkering av den bakre väggen. En mörkare kontrastmarkering mot den ljusa väggen gör det lättare att orientera sig i badrummet och upptäcka handfatet.

*Bild 17 Handfatet i den tillgängliga toaletten är höj- och sänkbart.*

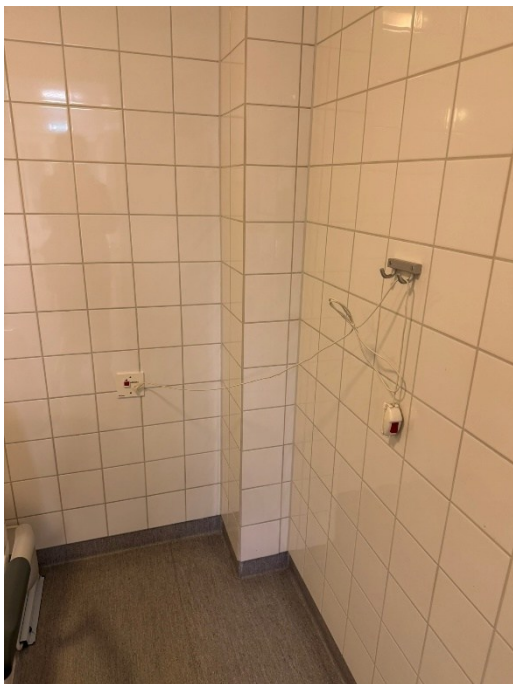
Det finns larm på två olika höjder, det ena larmet finns på den bakre väggen vid toalettstolen och det andra finns vid handfatet. Vid det bakre larmet vid toalettstolen finns det ett snöre som är upphängt på krokar på väggen och kan därför inte användas om personen har ramlat. Larmet vid handfatet är installerat på en höjd av 32 centimeter och larmet vid den bakre väggen är installerat på en höjd av 71 centimeter plus ett snöre med en larmknapp. Vid golvnivån bör larmet vara 20 centimeter från golvet.

Snöret till larmet ska kunna nås oavsett var besökaren har ramlat. Återställningsknappen är installerat på en höjd av 92 centimeter från golvet, vilket är inom rekommendationerna. Det ska finnas tydlig skyltning till larmen.

*Bild 18 Larmknappen fyller inte sin funktion om snöret är upphängt och den är utmanande att nå.*

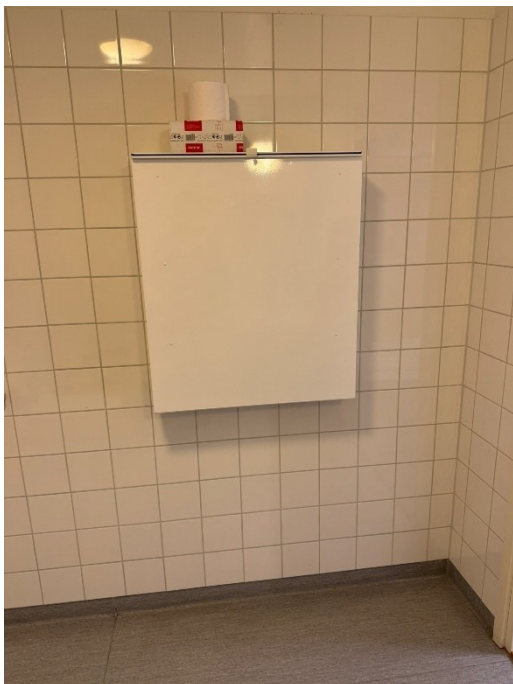
*Bild 19 Det finns ett vägghängt skötbord i den tillgängliga toaletten som är placerad på en hög höjd.*

På den högra sidan av toaletten finns det ett väggfast skötbord placerad på en höjd som gör det utmanande för en person i ett hjulförsett hjälpmedel att använda den. Det kan även vara utmanande att fälla ner skötbordet med enhandsfattning. Det är en fördel om skötbordet är justerbart så att besökaren kan ställa in den enligt sina preferenser och behov.

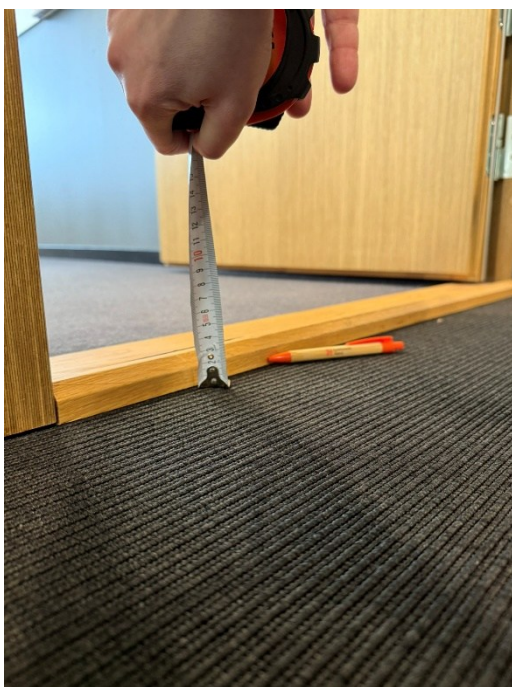
Mötesrummen har trösklar som är 3 centimeter höga, med en avfasning från korridoren in till rummen på 1 centimeter. Detta ger en total höjd av 2 centimeter på ena sidan av tröskeln.

*Bild 20 Den totala höjdskillnaden på trösklarna är 3 centimeter men det har gjorts en liten avfasning på 1 centimeter.*

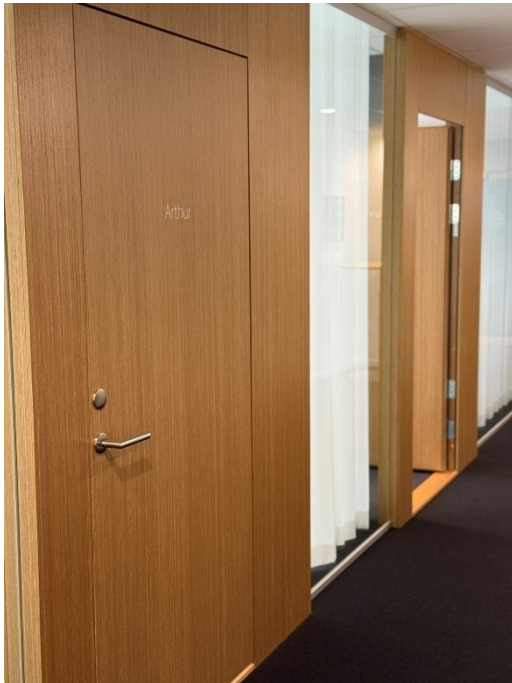
*Bild 21 Det finns inga kontraster mellan dörrarna och väggarna i korridoren som leder till mötesrummen.*
