## Tillgängligheten vid polisstationen, Ålands polismyndighet

**Datum:** 2 september 2026      **Tid:** kl. 10.30

**Plats:** Ålands polismyndighet, Strandgatan 27 i Mariehamn

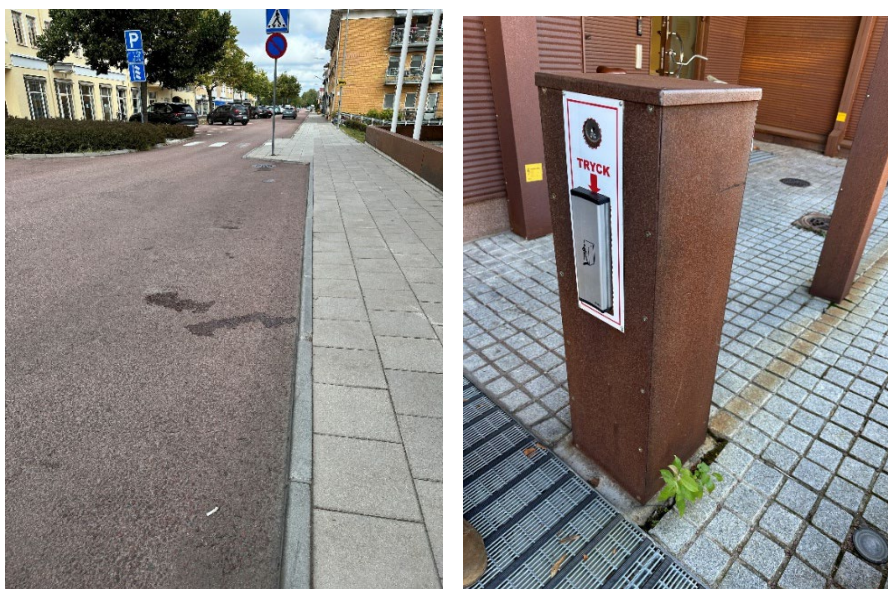
Det finns längsmedparkering på gatan utanför entréerna, men ingen särskilt skyltad parkering. Det är en kant på cirka 7 cm för att komma upp på trottoaren från parkeringen på gatan, därmed är parkering i anslutning till polisstationen svår att använda för personer med rörelsenedsättning. De måste ta sig längs med den enkelriktade gatan till ett övergångsställe för att komma upp på trottoaren (se bild).

Utanför A-ingången finns en låg pelare med knapp till den automatiska dörröppnaren. Knappen är tydligt skyltad med röd text.

**Bild 1.** Till vänster: Den långsgående parkeringen direkt utanför entrén med en hög kant. Till höger: Pelare utanför entrén med knapp till dörröppnaren.

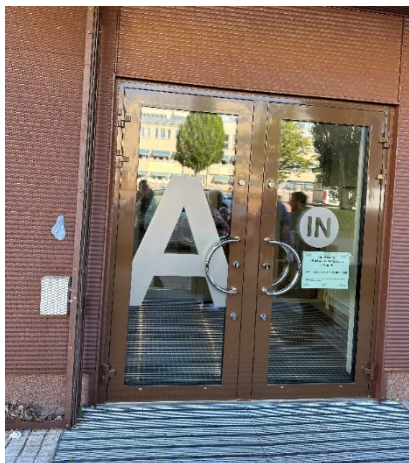
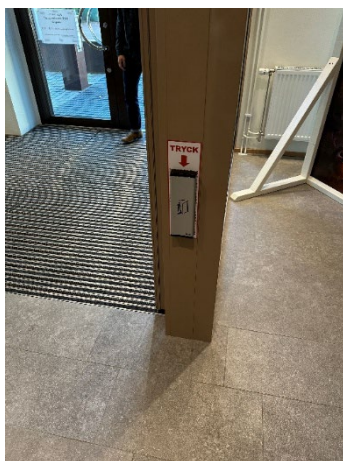
Entrén består av ett vindfång med dubbeldörrar mot utsidan samt dubbeldörrar mot insidan. Dörrarna har tillräcklig bredd på 92 cm och vindfånget är tillräckligt stort för hjälpmedel, och uppfyller rekommenderad svängradie på 150 cm. Trösklar har godkänd höjd och mattan i vindfånget är lätt att ta sig över.

**Bild 2 och 3.** Till vänster: Entrén till A-ingången. Till höger: Dörröppnarens knapp på insidan av entrén

Hur den automatiska dörröppnaren fungerar är däremot ett stort problem för personer med exempelvis rörelsenedsättning. Dörrarna är tunga och tiden som dörrarna hålls öppna är för kort. Vi har uppmätt att den yttre dörren hålls öppen 14 sekunder och det bör vara 25 sekunder. Ett stort problem är även att den inre dörren stängs snabbare än den yttre när man kommer från gatan. Det kan leda till att man blir kvar mellan dörrarna om man använder rullstol, eller har problem med att få upp en tung dörr. Vi noterar också att det inte finns någon knapp för dörröppnare inne i vindfånget. Både knapp i vindfånget samt en längre tidsrymd som dörren hålls uppe är vår rekommendation.

Innanför entrén finns dörröppnarens knapp i närheten av dörren. Knappen är på en höjd av 70 cm från marken till knappens mitt. Rekommendationen är på 90-110 cm höjd och denna sitter därmed för lågt. Vi noterar också att knappar till dörröppnare är på olika höjd i byggnaden, en mer konsekvent placering av dem skulle vara att föredra.

- ☐ Varnande kontrast på lyktstolpe utanför Tillståndsenheten
- ☐ Förläng tiden för automatiska dörröppnarna så dörrarna hålls öppna 25 s
- ☐ Installera knapp till dörröppnare även i vindfånget vid bägge entréer

- ☐ Knappar till dörröppnare flyttas till en höjd av 90 cm
- ☐ Ledstråk i entréerna
- ☐ Flytta hjärtstartaren till utanför entrén, Tillståndsenheten
- ☐ Installera käpphållare vid disken i servicebåsen

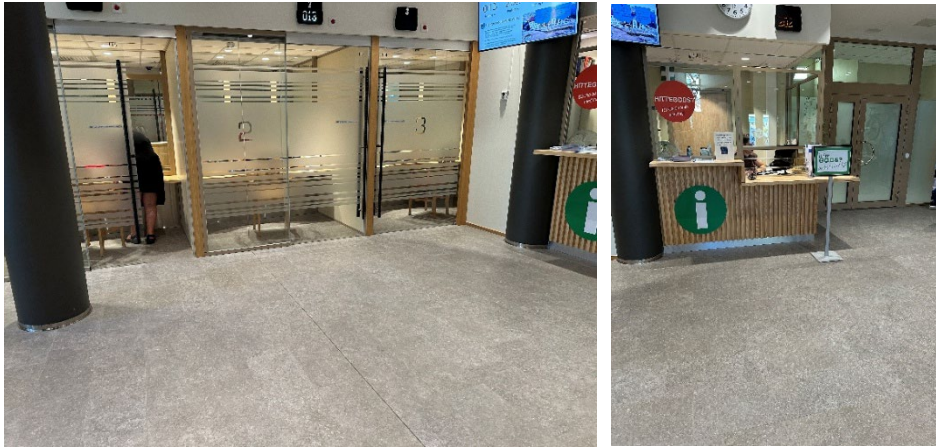
Ljudmiljön är mycket dålig. Ljud läcker ut från de nummerade båsarna med glasdörrar, vilket bekräftas av personal vid kartläggningstillfället. Detta är orsaken till att man valt att spela musik på en relativt hög volym i väntrummet. Personal påpekar att båsarna är så dåligt ljudisolerade att det som sägs i dem även hörs till personalutrymmen bakom båsarna. Det är ett stort sekretessproblem som måste åtgärdas. Det är inte heller en bra ljudmiljö i väntrummet för exempelvis personer med hörselnedsättning eller ljudkänsliga personer.

**Bild 4.** Till vänster: De tre servicebåsarna. Till höger: Infodisken.

- ☐ Servicebåsen behöver vara ljudisolerade
- ☐ Servicebåsen är för smala mellan disk och dörr och behöver breddas, rekommenderad vändyta 150 cm
- ☐ Utrymme på 40 cm bakom toalettstol saknas
- ☐ Dörrar som är enklare att öppna eller är självöppnande vid servicebåsen i C-ingången
- ☐ Svängradie på 150 cm i tillgängliga toaletten: Anmälningmottagningen
- ☐ Tillgänglig toalett utanför konferensrummet

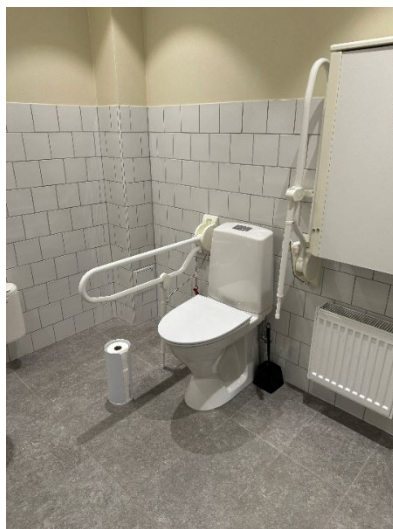
**Bild 8 och 9.** Till vänster: Handfat i den tillgängliga toaletten. Till höger: Toalettstol.

Vi kartlade den tillgängliga toaletten. Både dörren till denna toalett och dörren till utrymmet utanför har draghandtag. Det finns lås med enhandsfattning, vilket är bra. Det är skyltat med rullstolssymbol på dörren. Skylten får gärna flyttas till sidan av dörren, då syns den även när dörren står öppen. Dörrbredden är tillräcklig: 85 cm.

Toalettstolen är placerad centralt intill väggen, det är 80 cm utrymme på varje sida om toalettstolen vilket underlättar överföringar. Rekommenderat utrymme på 40 cm (för att underlätta assistans) bakom toalettstolen saknas. Det finns handtag på vardera sida om toalettstolen. Det bör finnas toalettpapper vid handtagen. Handdusch finns intill handfatet men är för långt ifrån toalettstolen för att enkelt kunna användas. Det finns en godkänd svängradie på 150 cm i den tillgängliga toaletten. Larm finns, på väggen samt vid golvet. Spegel och handfat är på godkända nivåer, handfatet är höj- och sänkbart och det finns pumptvål som är lätt att nå.

Belysningen är tillräcklig, men det saknas kontraster i rummet då allt går i vitt eller ljusgult. Kontraster mellan inredning och omgivande ytor saknas. Vi rekommenderar en toalettsits i kontrasterande färg, detta underlättar för personer med synnedsättning. Vi tipsar även om självhäftande kakeldekorför att skapa kontraster i rummet.

- ☐ Markera svepyta för dörr: Anmälningmottagningen
- ☐ WC-skylt på tillgängliga toaletterna flyttas till sidan av dörren
- ☐ Toalettpapper ska finnas på toalettens handtag

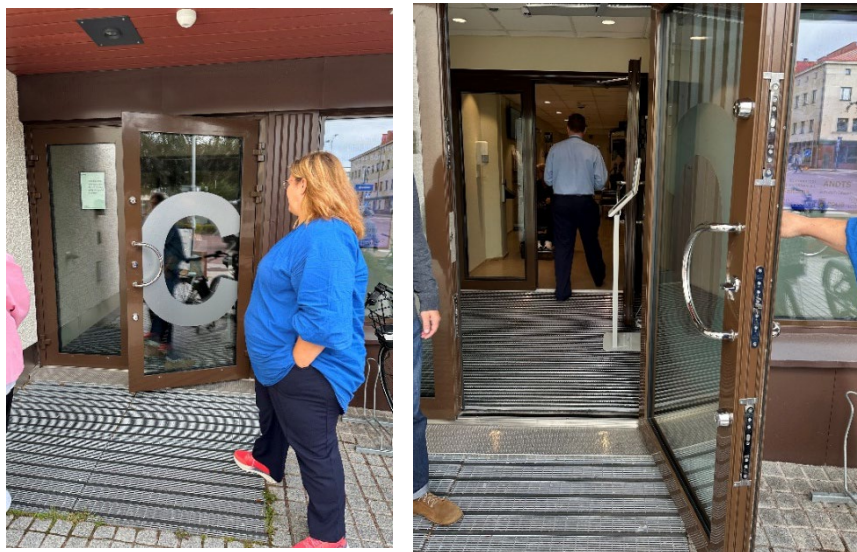
Det är en ramp upp till entrén, den har godkänd lutning och halksäker beläggning. Dörrar och vindfång har samma storlek och utförande som A-ingången. Inne i vindfånget står en vit displayställning. Det finns utrymme att ta sig runt denna även med hjälpmedel.

**Bild 10 och 11.** Till vänster: Ingång till C-entrén. Till höger: Entrén med öppen dörr.

Dörröppnarens knapp utanför byggnaden är monterad på väggen, den kunde markeras så att den syns bättre. Här är dörröppnarens knapp installerad på den rekommenderade höjden av 90 cm.

C- ingångens dörr stängs även den för tidigt, vi rekommenderar att dörren är öppen 25 sekunder. Liksom för A-ingången så finns det inte knapp till dörröppnare i vindfånget.

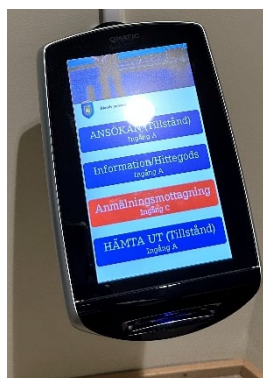
Kölappsapparat finns innanför entrén. Det finns inte taktila knappar, vilket försvårar för de med synnedsättning. Dessutom är apparaten installerad rakt under en bländande lampa (se bild). Vår rekommendation är att antingen lampan eller apparaten flyttas.

**Bild 12.** Kölappsautomat med ett bländande ljus.

- ☐ Receptionsslinga vid infodisk samt servicebås
- ☐ Taktila markeringar på kölappsautomaterna
- ☐ Åtgärda bländande ljus: kölappsautomaten vid Anmälningmottagningen

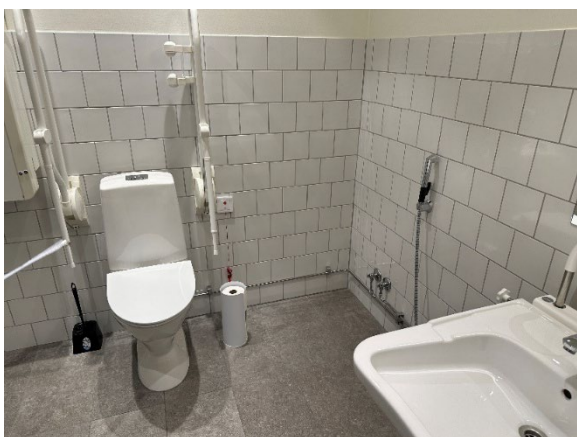
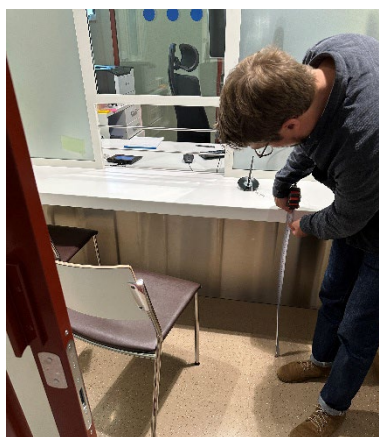
Diskens höjd är 75 cm vilket är godkänt, det är fri yta under disken och stolar har armstöd. Båset är 100 cm från disk till dörr, vilket innebär att även detta bås är trångt att använda om man exempelvis har rullstol.

Båset har ett draghandtag som är svårt att använda om man har nedsatt rörelseförmåga i armarna. Det innebär att personal som tar emot anmälningar får hjälpa besökare som behöver det.

**Bild 13 och 14.** Till vänster: toaletten vid C-ingången. Till höger: Servicebås vid anmälningsmottagningen.

Vi konstaterar att den tillgängliga toaletten i anslutning till C-ingången är utformad i stort sett likadant som toaletten vid A-ingången, därmed noterar vi enbart skillnader mellan dem. Denna toalett har också en handdusch, här är den närmare toalettstolen men fortfarande lite för långt bort för att enkelt användas. Till skillnad från A-ingången så har denna toalett vredlås, vilket är svårare att använda om man exempelvis har försämrad finmotorik. Toaletten är något mindre och möblerad så den inte fullt ut når den rekommenderade svänggraden på 150 cm, men ligger nära rekommenderad nivå.
