Tillgängligheten vid Vesterkalmare Disc Golf

Datum: 18 augusti 2025 **Tid:** kl. 13 **Plats:** Vesterkalmare, Jomala

Det som efterfrågats av diskgolfsen är synpunkter på tillgängligheten för personer med nedsatt rörlighet och det är främst dessa aspekter gruppen tittar på under den här kartläggningen. Kartläggningen gjordes en solig eftermiddag i augusti.

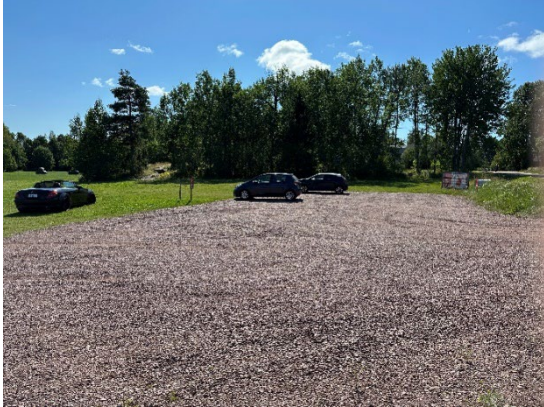
Bild 1. Parkeringen är en grusplan.

Diskgolfbanan är synligt skyltad vid infarten till höger på Vesterkalmarevägen, alldeles efter korsningen Lemlandsvägen – Vesterkalmarevägen. Parkeringen är en stor grusplan utan utmärkta rutor. Det finns oftast gott om plats att parkera. Det finns inte någon utmärkt parkeringsplats för de med särskilt tillstånd.

Gruset på parkeringen upplevdes som svårframkomligt på vissa ställen med rullstol och rullator. Grus fungerar bra som fast underlag om det är tillräckligt packat, medan löst grus ofta är svårframkomligt. Därför kan det vara bra att använda grus med mindre kornstorlek alternativt att packa gruset.

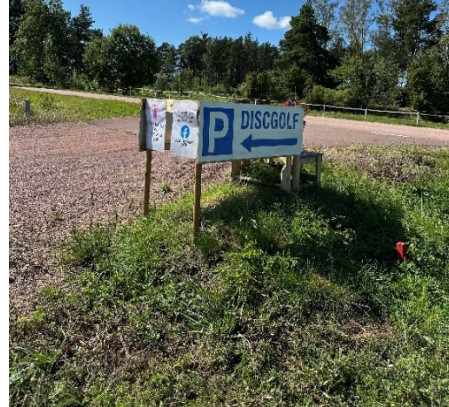
Bild 2. Skyltning vid vägen.

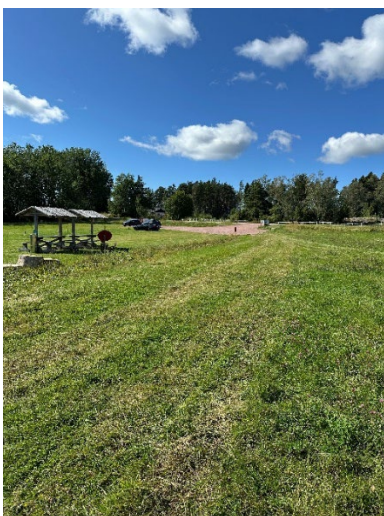
Bild 3. Väg till banorna.

För att komma till de olika banorna tar man sig fram på klippt gräs, till största delen på plan mark, men på vissa ställen kan det vara lutningar och även gropar i marken. Gruppen upplevde att det till största delen gick bra att ta sig fram med hjälpmedel. På vissa ställen fanns gropar som behöver fyllas. Det är också viktigt att gångstråken är välklippta.

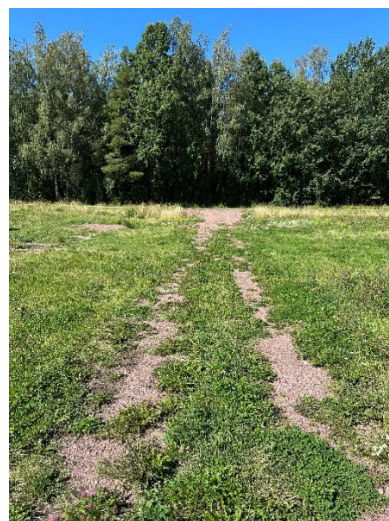
Bild 4. Ojämnheter i gräset.

De viktigaste åtgärderna som behöver göras är att se till att det inte finns hinder som äventyrar säkerheten, såsom trasiga träspänger och gropar man kan ramla ner i. Detta är sådant som med relativt enkla medel kan åtgärdas. En ramp upp till infoskylten samt flytt av toaletten är också åtgärder som gruppen rekommenderar disk golfen att prioritera. Att underhåll sköts så att exempelvis gräsmattor hålls välklippta är också en viktig tillgänglighetsaspekt.

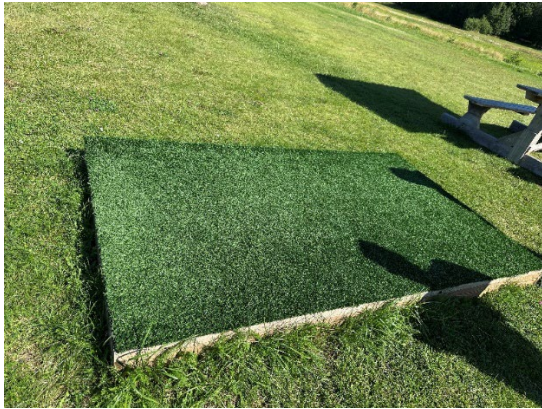
Bild 5. Upphöjd utslagsplats

Varje utslagsplats utgörs av en upphöjd platå i trä med konstgräs på ovasidan, höjden på platån är 17 cm. Denna är inte åtkomlig med hjulförsedda hjälpmedel. Vesterkalmare disk golf har planer på att gräva ned utslagsplatserna så att de blir i marknivå. Gruppen konstaterar att detta skulle öka tillgängligheten. Skulle man istället välja att förlänga utslagsplatsen med ramp så behövs avåkningskydd runt utslagsplatsens kanter. En ramp som enkelt går att använda, med en lutning som inte överskrider 5 grader, blir 3,4 meter lång. En nedsänkt platå är en enklare lösning.

Det är viktigt att se till att en nedsänkt platå inte utgör snubbelrisk. Finns någon uppstickande del kan den gärna målas i en synlig färg, såsom gult.

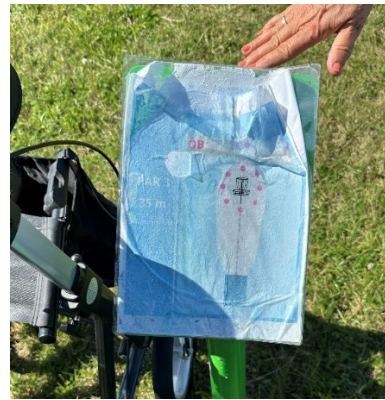
Bild 6. Skylt vid bana

Intill varje utslagsplats finns en infoskylt. Skylten på fotot har blivit svårläst på grund av fukt, men ska bytas mot laminerade skyltar som håller bättre för regn. Höjden på skylten är 75 cm till högsta punkt, skylten har lutning. Den kan enkelt läsas från såväl sittande som stående. Text på skyltar bör vara tydlig och lätt att förstå. Kontrastfärgen bör även vara hög, exempelvis svart på vitt, med en tillräckligt textstorlek.

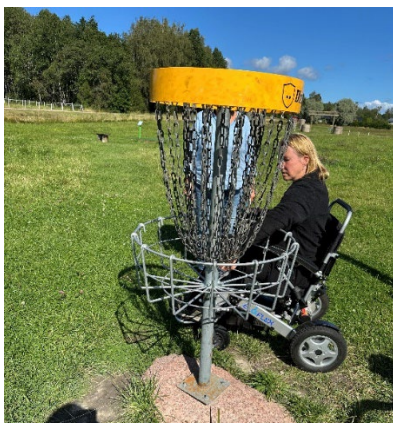
Bild 7. Korg för diskar.

Majoriteten av korgarna för diskarna ser ut som på den vänstra bilden och går enkelt att komma nära med hjälpmedel såsom rullstol. Höjden på den del av korgen man plockar disken ifrån är mellan 80 och 90 cm och kan nås från sittande.

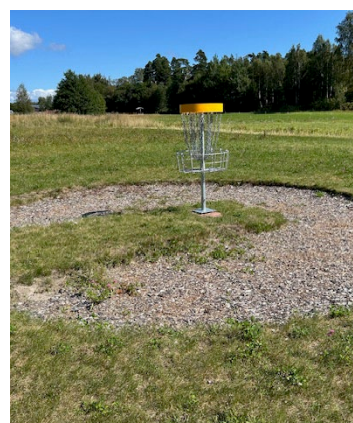
Bild 8. Korg med grus runt om.

Någon av banorna har korgar som ser ut som på den högra bilden. Här är det sten runt om som är svårframkomligt med rullstol och rullator. Gruppen konstaterar att gräs är bättre, alternativt om man har småkornigt packat grus i stället för den sortens grus man använt här.

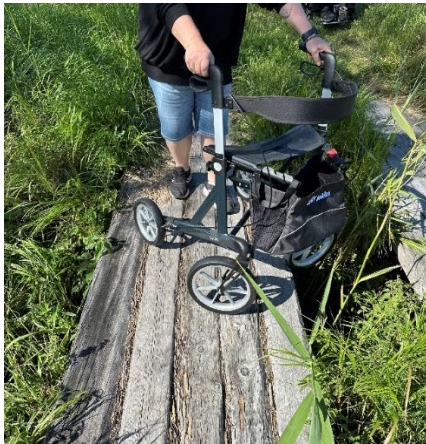
Bild 9. Träspång vid dike.

På några platser mellan banorna tar man sig fram över grunda diken på träspånger. Dessa är nötta och i dåligt skick, de saknar avvåkningsskydd samt räcken och det är dessutom på flera ställen en höjdskillnad mellan spången och marken. De är inte tillgängliga för hjulförsedda hjälpmedel som rullstol eller om man har en barnvagn och de kan utgöra en säkerhetsrisk. Gruppen rekommenderar att dessa byts ut, helst till träspånger med räcken på bägge sidor. Om det inte är möjligt bör de åtminstone ha avvåkningsskydd. De bör även grävas ned så att det inte blir en kant mellan marken och spången.

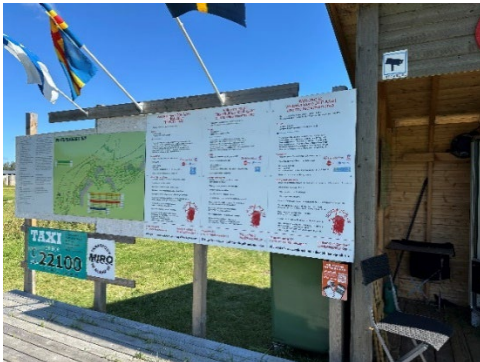
Bild 11. Infoskylt

Vid disk golfbanorna finns det en infoskylt med all information om banorna på tre olika språk. Det finns även en liten "kur" med sittplats samt varuautomat. Skylten och den lilla byggnaden kommer man till om man går upp på ett trädäck, vilket är oåtkomligt med hjulförsedda hjälpmedel. Höjden på trädäcket är 20 cm och för att få en ramp med godkänd lutning, som är enkel för någon med rullstol att ta sig upp för på egen hand, behöver längden på rampen vara 4 meter (5 graders lutning). Hela trädäcket behöver avvåkningsskydd för att förhindra olyckor. Ett avvåkningsskydd kan utgöras av en låg list längs med trädäckets kant.

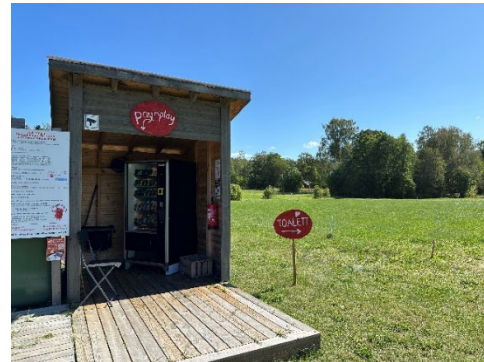
Bild 12. Kur med varuautomat.

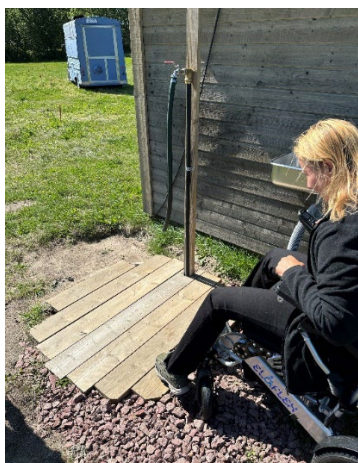
Bild 13. Vattenkran.

Bakom infoskylten och byggnaden (på marknivå) finns vattenkran där besökare kan tvätta händer eller hämta dricksvatten. För att komma fram till vattenkranen måste man ta sig över sand (från ena hållet) alternativt grovt krossgrus (från andra hållet), bägge markunderlag är svårframkomliga med hjulförsedda hjälpmedel. Även själva kranen upplevs som ganska svår att använda, den kan till exempel inte användas med en hand. En kran som är lättare att använda skulle vara att föredra.

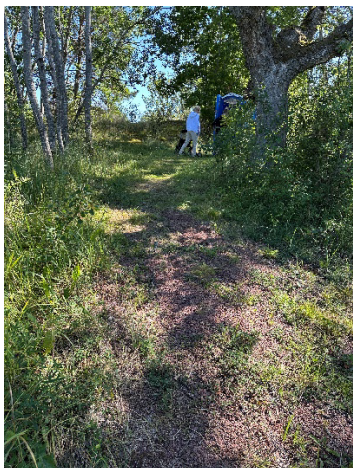
Bild 14. Väg till toalett.

Toaletten är på en undanskyddad plats och man behöver ta sig uppför en brant backe med löst grus.

Det finns tillgängliga bajamajor som alternativ till vanliga, som även personer med exempelvis rullstol kan använda. Även om man inte väljer en sådan, så går det ändå att underlätta för fler att använda toaletten om den flyttas till en annan plats. De som använder rullstol men klarar att gå några steg,

personer som använder rullator, samt de som har svårigheter att gå uppför en brant backe skulle få lättare att använda toaletten om den flyttades till en plats närmare parkeringen på plan mark. Vi konstaterar även att det saknas möjlighet att tvätta händerna vid toaletten.

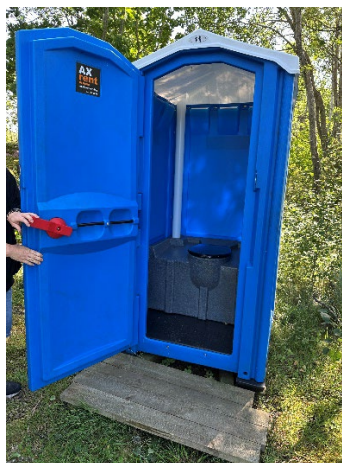
Toalett finns i form av bajamaja på området. Toaletten är inte tillgänglig och svår att både hitta och att ta sig till om man har problem med rörligheten. Skyltningen är oklar och behöver göras tydligare, det finns en skylt intill infoskylten men gruppen upplever att den inte pekar i riktning mot toaletten.

Bild 15. Bajamaja.
