# Tillgänglighetsinventering av Föglö Grundskola

2024

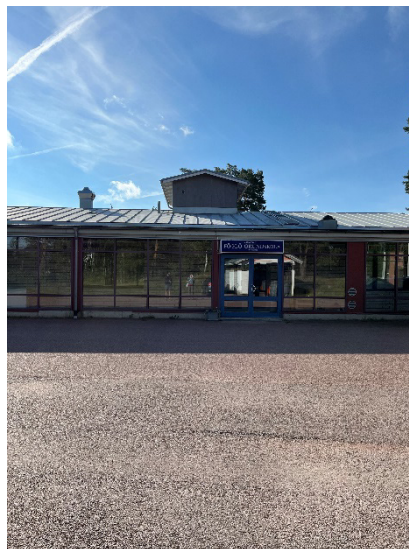
Bild av huvudentrén.

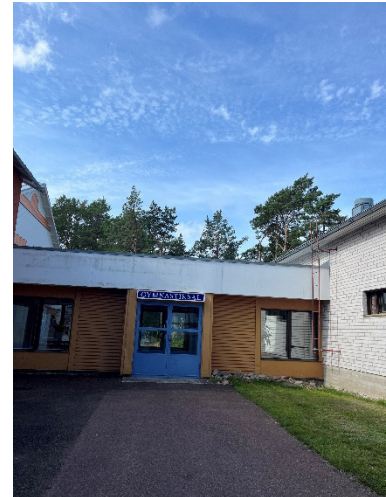
Bild av skylten som leder till gymnastiksalen.

Det är en enkel åtgärd att uppdatera skyltarna inom snar framtid. Om framtida renoveringar eller nybyggnationer av skolan sker är det viktigt att skyltarna är enhetliga. Skyltarna ska vara logiska och enkla att förstå. Den nuvarande designen kan var en bra utgångspunkt för nya skyltar.

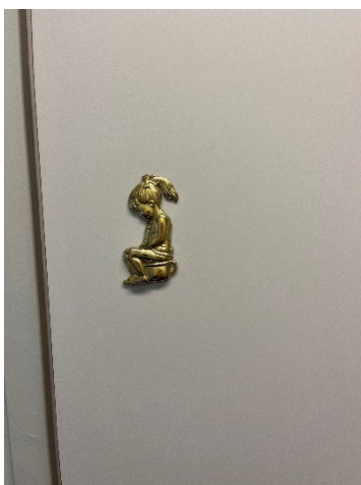
Skolans toaletter och omklädningsrum är könsuppdelade och med stereotypiska symboler vilket kan vara problematiskt för transpersoner och icke-binära personer. En lösning skulle kunna vara att införa könsneutrala toaletter och att inrätta ett enskilt omklädningsrum. Alternativt bör framtida byggprojekt överväga att inkludera könsneutrala toaletter och omklädningsrum för att undvika diskriminering.

Bild av en flicktoalett.

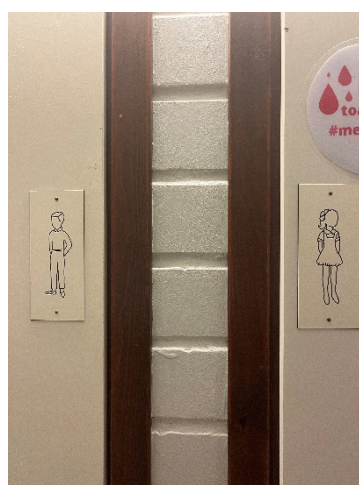
Könsuppdelade toaletter.

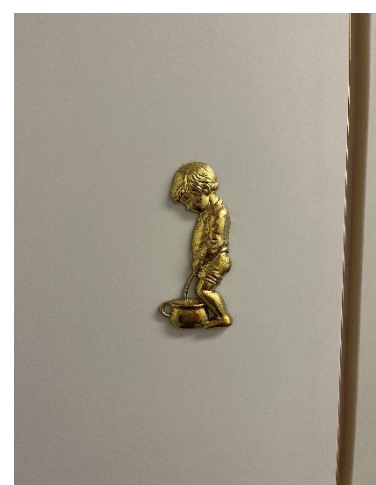
Bild av en pojktoalett.

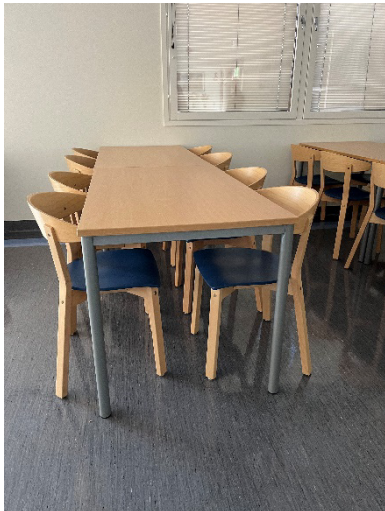
Alla sittplatser är i samma höjd och stolarna är utformade utan armstöd för att lätt kunna hängas upp. Det underlättar städningen. Stolarna är stabila och de har lite skydd under för att minska ljudet när de dras mot golvet. För personer med hörselnedsättningar kan det vara ett problem. För att förbättra ljudmiljön kan tjockare filttyger limmas fast på stolar och inredning som orsakar oljud.

Bild av sittplatserna i matsalen.

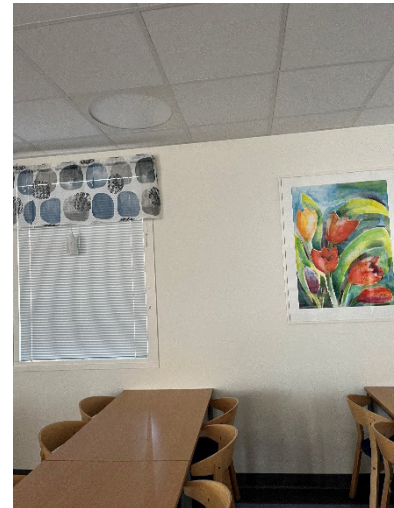
Bild av matsalen.

Belysningen är god och kontrasten mellan sitsen och stolen är acceptabel. Det finns en brandvarnare på väggen och rummet är försett med två utrymningsvägar.

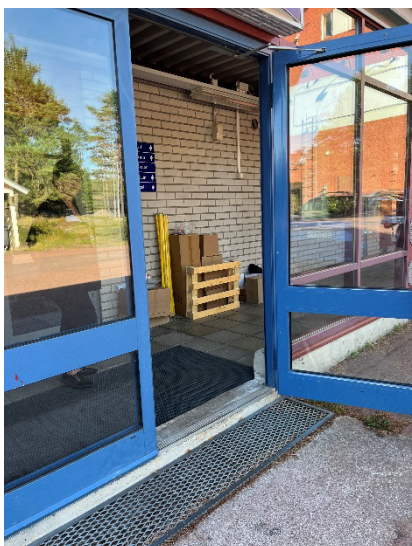
Korridoren som är ansluten till den första entrén är fylld med föremål på golvet. Det tar upp den fria ytan och gör korridoren mindre. Snubbelrisken ökar också avsevärt om det ligger kvar. Jag noterar det i rapporten eftersom bredden och ytor är viktiga inom tillgänglighet. De här föremålen flyttas innan skoleleverna börjar. Dagsljusinsläppet är gott och det finns även elbelysning.

Bild av korridoren vid entrén.

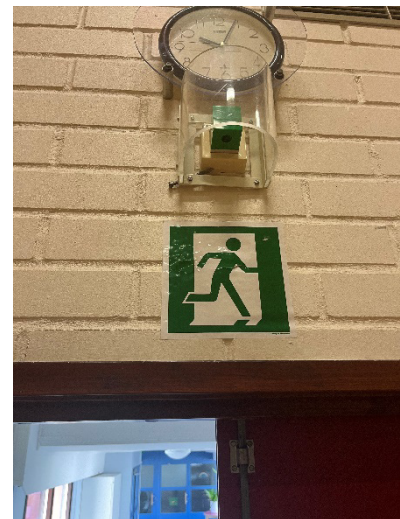
Bild av ena utrymningsvägen. Det finns två.

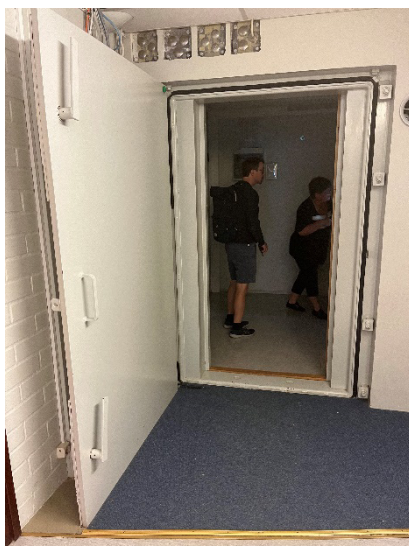
Det finns inga markeringar som hänvisar till bombskyddet. Vi rekommenderar att installera en tydlig skylt som anger vad de båda utrymmen är. Ventilationen i båda rummen är mycket dålig och det går inte att öppna fönstren.

Om en nödsituation uppstår behöver utrymmet kunna tömmas snabbt och enkelt. Inom två dygn ska rummet vara tömt på de saker som finns där som tidigare angivet i rapporten.

Bild av dörren till bombskyddet.

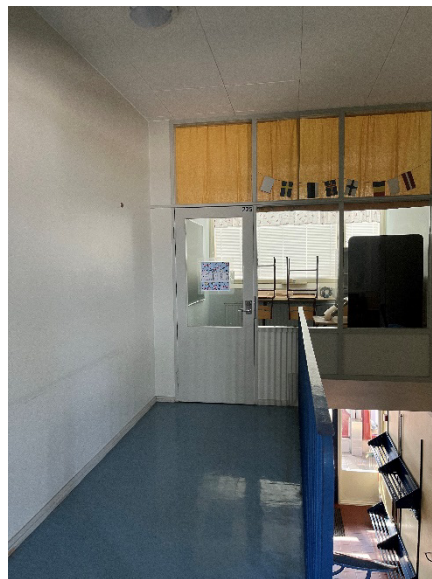
Bild av klassrummet och korridoren.
