Tillgänglighetsinventering av Högskolan på Åland

2024

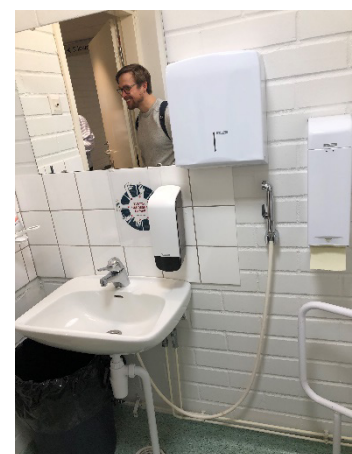
Bild 17: Utrustning i den tillgängliga toaletten.

Armstöden som finns installerade bredvid toalettstolen har ben och tar bort utrymme för att vända. De är rostiga och inte flexibla att hantera med en hand. När man trycker undan studsar armstödet tillbaka. För att sätta armstödet på plats behöver man lyfta det och sätta det på plats genom att träffa muttrarna i hålen. Det är inte användarvänligt eller möjligt att göra om man sitter i en rullstol eller om man har en annan rörelsenedsättning.

Andra faciliteter som skulle underlätta är stödstänger på väggarna. Vi rekommenderar armstöd som kontrastmarkeras i en annan färg vilken sticker ut från väggar och golv. Armstöden har en föråldrad anordning som fungerar dåligt idag.

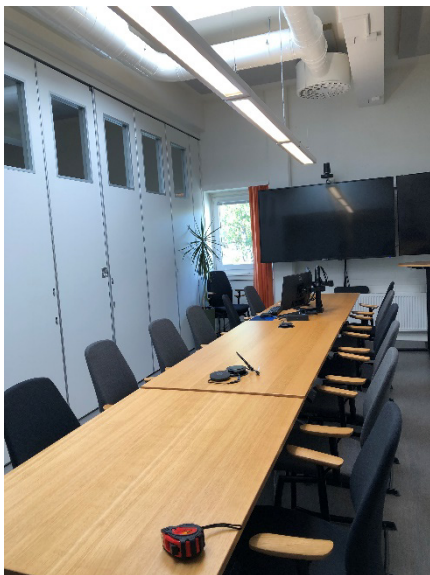
Inne i Konferensrummet finns det ljuddämpande material på väggarna för att få en bättre ljudmiljö. Dörrbredden är 90 centimeter vilket är acceptabelt. Det finns en tröskel som är 2,5 centimeter hög. Det är bra om den kan avfasas för att uppnå så låga nivåskillnader som möjligt.

I rummet finns det en vägg som kan öppnas upp för att göra utrymmet större. Det finns höj- och sänkbara bord och stolar med armstöd. När mellanväggen är stängd är utrymmet lyhört och akustiken dålig eftersom ljud hörs tydligt från personalrummet och personalmatsalen. Det finns mycket dagsljusinsläpp och eftersom det är en solig dag kan vi inte mäta lux-nivån i rummet. Solljus påverkar lux-nivån och elbelysning brukar inte vara på under sensommar och tidig höst.

Bild 20: Konferensen.

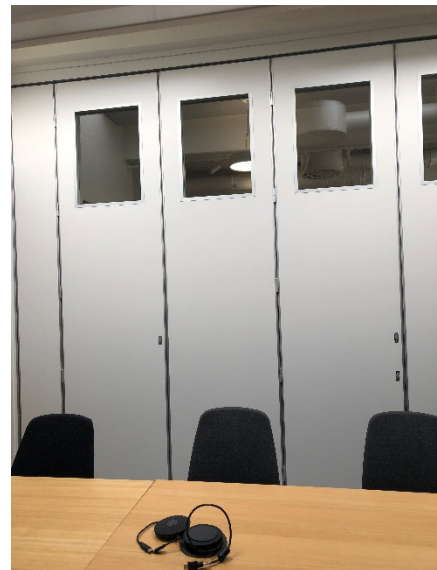
Bild 21: Det går att öppna upp dörren mot matsalen.

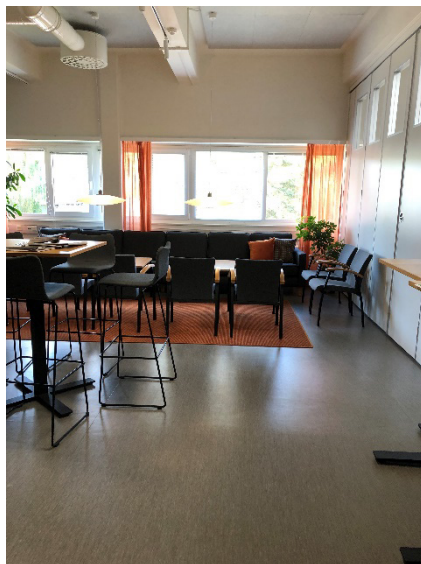
Utrymmet i personalrummet är rymligt med möjlighet att möblera om. Det finns även möjligheter att avskärma dagsljus. Personalrummet och konferensrummet är sammanlänkade men avskilda av en vägg som kan öppnas. Även i detta utrymme finns ljuddämpande material installerat på väggen.

Bild 22: Personalmatsalen är rymlig.

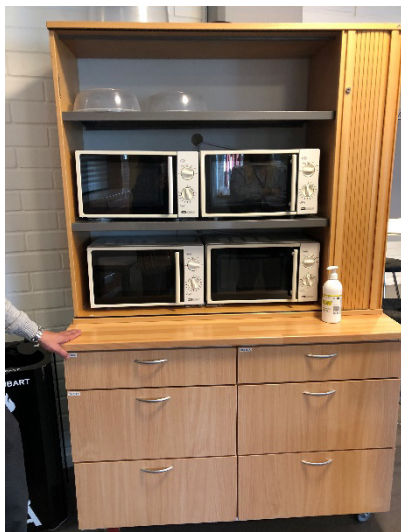
Bild 30: Mikrovågsugnar på olika höjder.

Det finns en hylla med mikrovågsugnar på utsidan i två olika höjder.

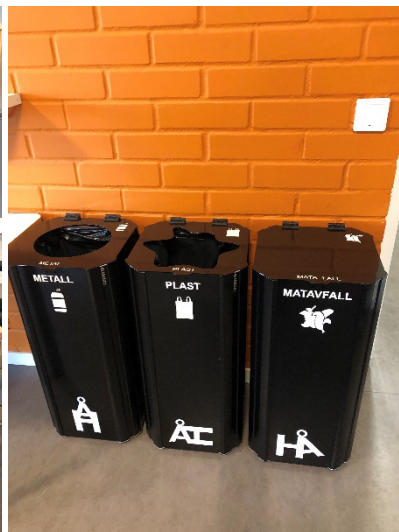
Bild 31: Sopakärl med symboler och god kontrast.

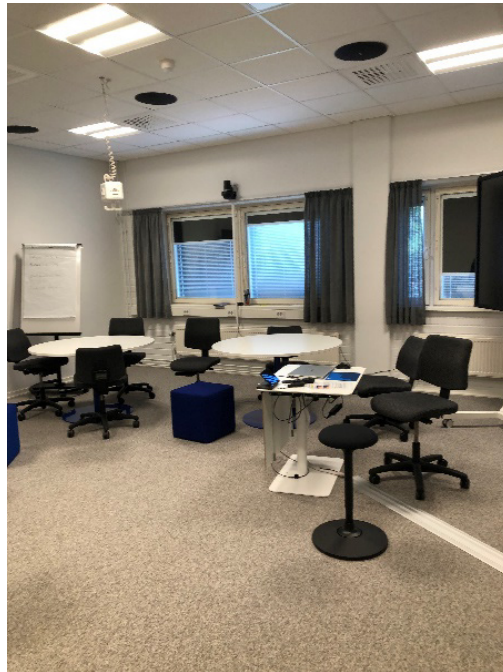
Vi har ingen anmärkning på tröskeln in till klassrummet. Det finns ett flertal skärmar i rummet och luften känns sval. Ljudmiljön är acceptabel och det finns många högtalare i taket. Rummet är utformat för distansarbete och fungerar väl för sitt ändamål. Golvet består av en mjuk matta som hjälper till att skapa en god ljudmiljö.

Det är ordning i rummet och sladdar är väl undangömda. Belysningen är tillfredsställande och det bildas knappt några skuggor på golvet och borden. Det finns möjligheter att avskärma dagsljuset.

Bild 39: Klassrummet för distans har ordning på sladdar och temperatur.
