Tillgänglighetsinventering av Trobergshemmet Södra

2024

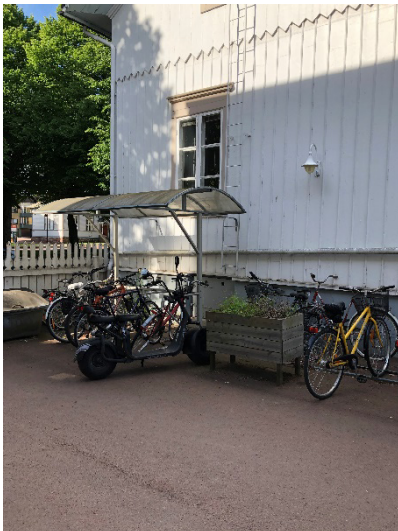
Det finns möjlighet för bilar och taxibilar att köra ända fram till den Södra entrén av Trobergshemmet om behovet finns. Under den dag kartläggningen gjordes stod en taxibil vid uteplatsen intill entrén i väntan på en klient. Vid södra entrén finns det ett cykelställ med tak. Cykelstället kan mycket väl utmärkas med en skylt i form av en cykel för att underlätta navigationen.

Bild 1: Cykelstället med tak.

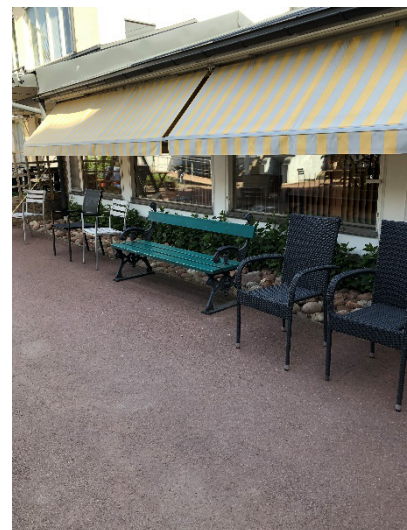
Bild 2: Sittplatser vid entrén.

Det finns flera sittplatser vid uteplatsen och alla är utrustade med armstöd. Vi rekommenderar att ha sittplatser i varierande sitthöjder. För närvarande har de flesta sittplatser en höjd på 45–47 centimeter. Det finns en bänk som har en lite lägre höjd på 41 centimeter men dess armstöd är något opraktiska. De är korta och verkar inte tillräckligt tillgängliga för att ge stöd vid uppresning.

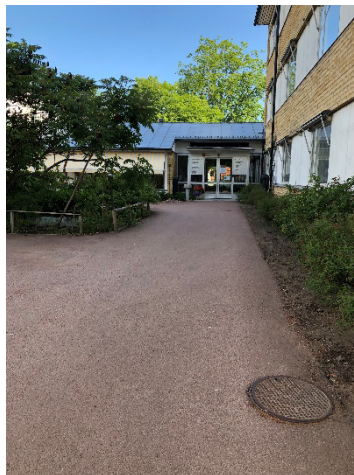
Det finns inget taktilt eller visuellt gångstråk som leder fram till entrén. Ett naturligt gångstråk skulle kunna ordnas enkelt genom att sätta en kant framför blomrabatten längs byggnadens vägg. Detta skulle även passa in eftersom det alldeles i början av stråket finns ett litet trappsteg som leder upp till en dörr. Kanten skulle kunna fortsätta därifrån.

Bild 6: Vägen till huvudentrén.

En svart soptunna kontrasterar väl mot byggnadens ljusa bakgrund. Om en kant ordnas för ett taktilt gångstråk behöver soptunnans placering flyttas.

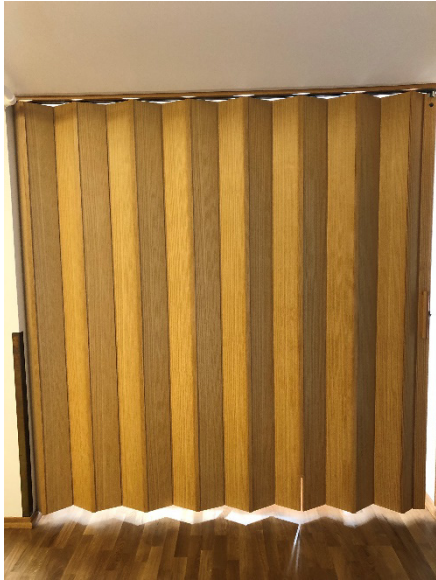
Mellan matsalen och serveringsområdet finns en skjutsdörr som kan användas för att minska ljudnivån. Borden och stolarna i matsalen är alla i samma höjd. Stolarna saknar armstöd och har en sitthöjd på 44 centimeter medan höjden på bordsskivan är 73 centimeter från golvnivån. Enligt rekommendationerna bör bordshöjden vara mellan 75–80 centimeter. Det bör finnas ett knäutrymme på minst 67 centimeter under bordet. Det är också fördelaktigt att ha sittplatser i olika höjder för personalens komfort. Det finns gott med utrymme att manövrera med hjälpmedel i matsalen.

Bild 17: Det finns en skjutsdörr mellan matsalen och köket.

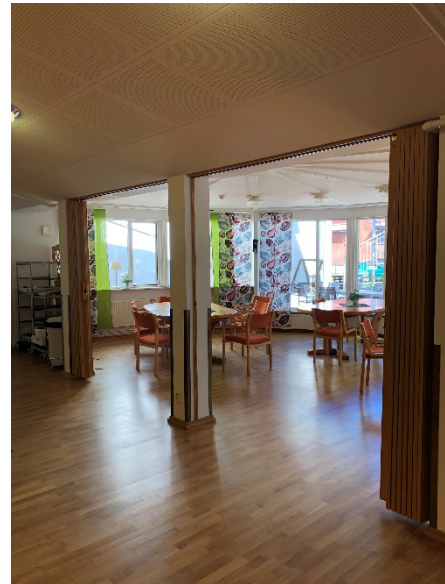
Bild 18: Det är rymligt när skjutsdörren står öppen.

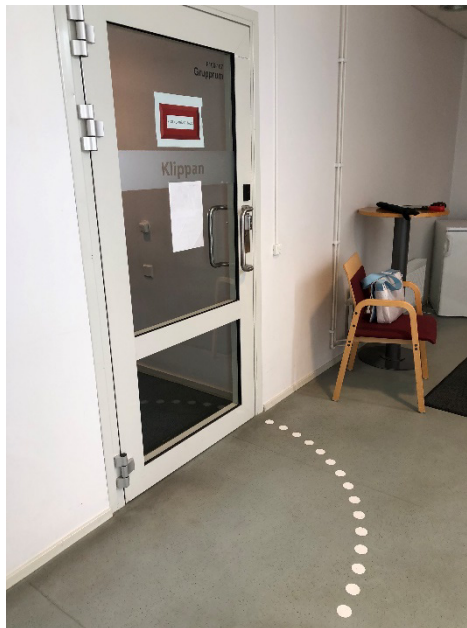
Vid dörren som leder till klippan är dörrslagytan markerad på golvet vilket är bra och bör finnas vid alla dörrar där de kan orsaka kollisionsrisk. Knappen för att tända och släcka belysningen i korridoren är placerad 102 centimeter ovanför golvnivån. Det finns en utrymningsväg i detta utrymme.

Bild 19: Dörrens slagyta är välmarkerad på golvet.

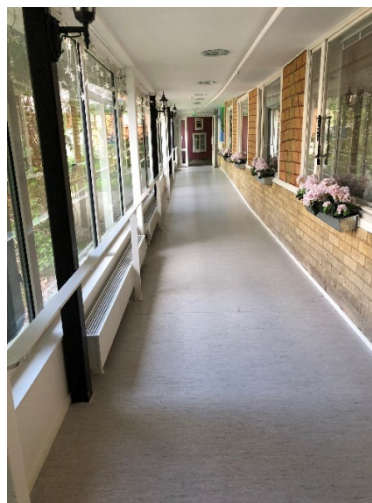
Dörrbredden mot korridoren som leder till festsalen är 87 centimeter bred när den står uppställd i 90 grader. Det finns ledstänger på var sin sida i entrén som är på en höjd av 84 centimeter från golvet. Ledstänger bör finnas på en höjd på 70 centimeter och 90 centimeter. Ledstången är platt och den är 6 centimeter bred. För att vara greppvänliga är det att föredra om ledstångerna är runda eller avrundade.

Bild 23: Nedåtgående lutning i en korridor.

Korridoren är 175 centimeter bred fram tills en vänstersväng. Där finns det blomlådor installerade på väggen och bredden på korridoren blir 150 centimeter bred. För en fungerande förbindelseled bör den fria bredden 230 centimeter.

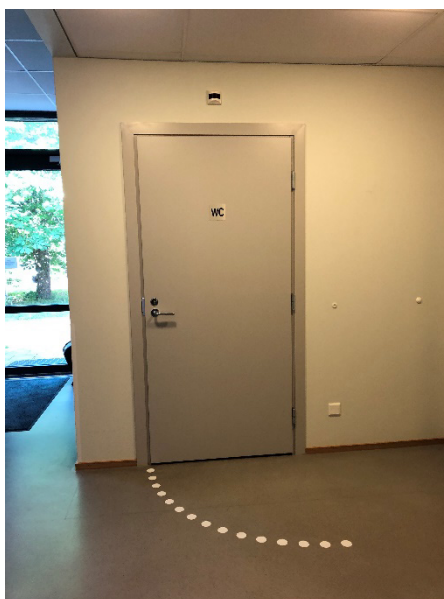
Bild 24:

Det finns en skylt med WC på dörren men vi rekommenderar att man även sätter dit en skylt med den internationella rullstolssymbolen och taktill text. Relief fungerar bra för kortare texter som "WC". Om relief införskaffas bör den vara upphöjd mellan 1–1,5 millimeter. Det är även bra om skylten anger vilken sida av toaletten det är möjligt att göra en överföring från rullstol till toalett om det inte är möjligt från både vänster och höger.

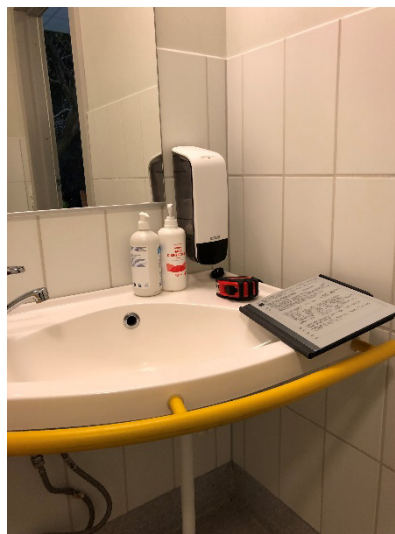
Handfatet är placerat 74 centimeter från golvet vilket är inom det lämpliga höjdintervallet för kortväxta personer och barn (60–75 centimeter). För att vara tillgängligt för alla användare rekommenderas en installationshöjd på 80–95 centimeter, detta är för att benen ska få ett fritt utrymme. Handfatet är höj- och sänkbart men på grund av rör kan det inte justeras. Utrymmet för benen under handfatet bör vara 80 centimeter brett, 67 centimeter hög och 60 centimeter djupt. Spegeln är installerad med nedre kanten på 97 centimeter från golvet. Spegelns övre kant är 190 centimeter. En lämplig höjd på spegeln är 80–90 centimeter från golvet. Det vore bra om spegeln kunde flyttas ner lite så att det är möjligt att se sin reflektion både sittande men även för mindre personer.

Bild 25: Det finns ett stödhandtag på handfatet.

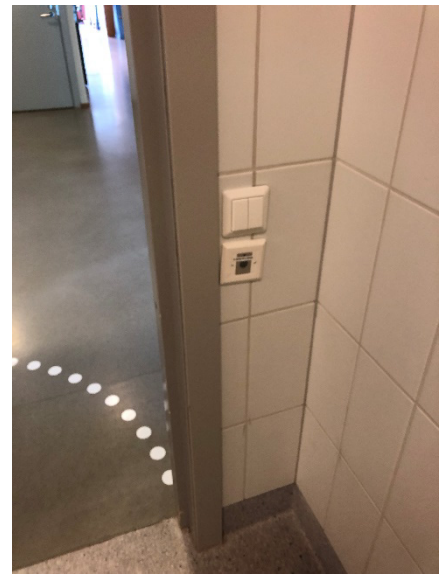
Bild 28: Larmåterställningsknappen är på en lämplig nivå.

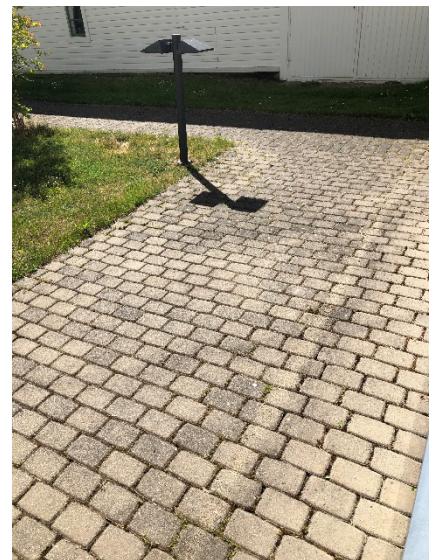
Bild 32: Gångstråket vid utegården är jämn och halkfri.
