Funktionsrätt
Åland

Kartläggning av huvudentrén på sjukhuset

Alexandra Gamba

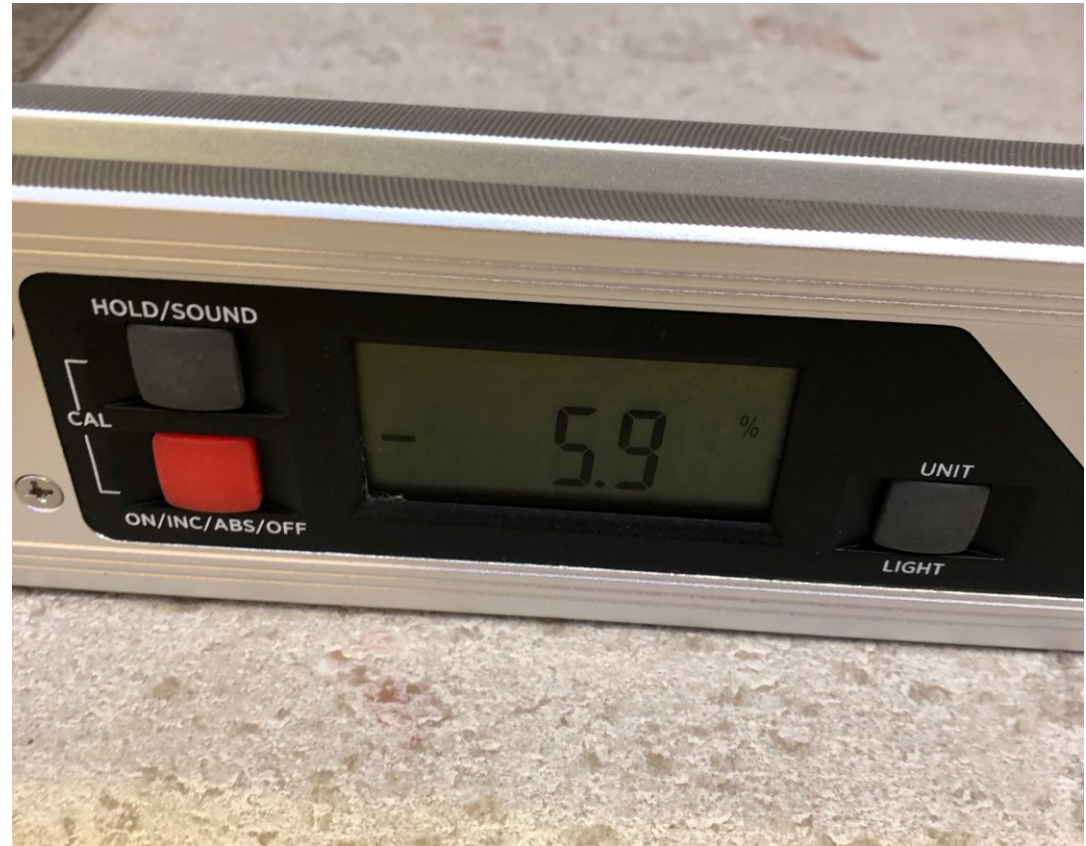
Det är problematiskt att besökare som ska till hälsovårdscentralen måste anmäla sitt besök i patientanmälan. Det är tungt för besökare att komma upp för rampen i förbindelseleden.

Även en ramp med en flackare lutning kan vara utmanande för personer med hjulförsedda hjälpmedel eller andra funktionsnedsättningar eftersom den är lång.
