# Tillgänglighetsinventering av Yrkesgymnasiet

2025

## Neptunigatan 19

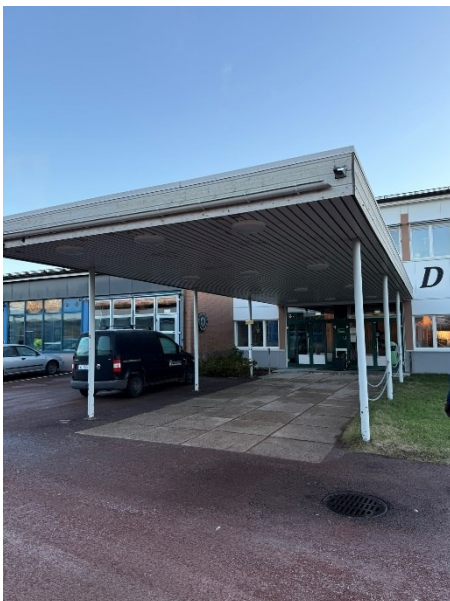
Det finns ingen skylt som utmärker vilken som är huvudentrén på byggnaden. För att komma till den tillgängliga entrén behöver man gå igenom en besöksparkering och en parkering för personal.

9. D-byggnadens entré med tak.

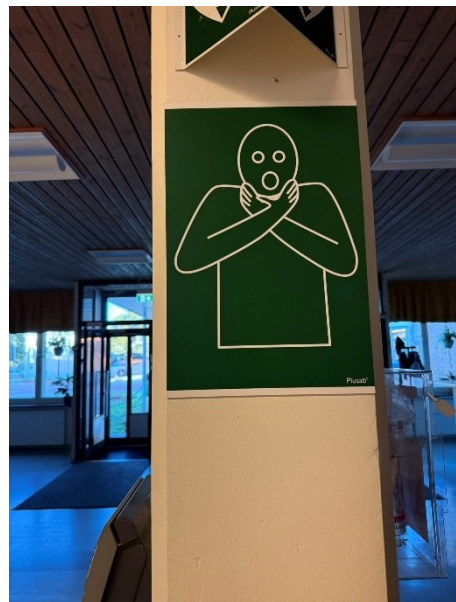
17. Skylt hjärtstartare och luftvägsstoppare.

Det finns en hjärtstartare på en pelare mitt i gångstråket när besökaren kommer in genom dörrarna. Den är installerad på en acceptabel nivå. Det finns även en skylt med en gubbe som håller om halsen där det finns en luftvägsstoppare. Denna är placerad på en höjd så att eleverna också kan nå den om det uppstår en kvävningssituation.

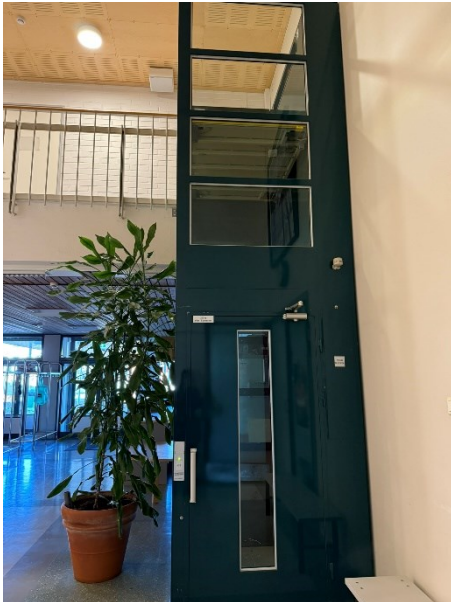
Det finns ingen automatisk dörröppnare vid hissen eller assistans när man öppnar dörren till hissen. Det leder till att den kan vara svår att nyttja självständigt. Dörren är trög och det finns inget hjälpmedel som håller upp dörren eller som underlättar så att trycket för att öppna dörren blir mindre.

Dörrbredden är 93 centimeter vilket uppnår rekommendationerna på dörrpassagebredden. Kontrollpanelen är utformad så att användaren måste hålla ner knappen under hela färden. Det kräver finmotoriska fördelar, kraft och styrka i händerna att hålla ner knappen under hela färden. Detta kan upplevas som svårt av många användare.

18. Plattformhissen i D-byggnaden.

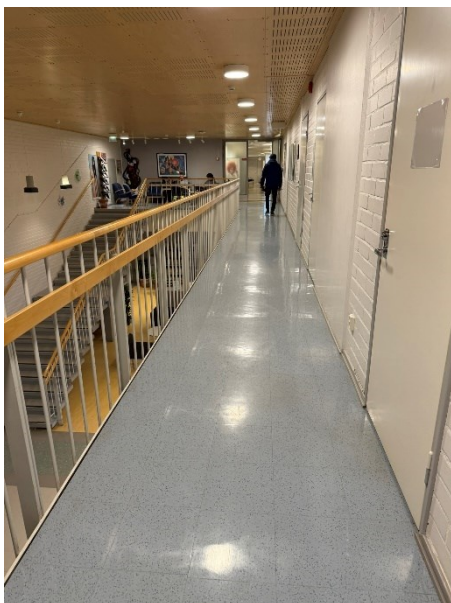
21. Ledstänger i korridoren på andra våningen.

Korridoren har en bredd på 143 centimeter vilket är acceptabelt. Det finns bara ledstänger på en sida och det är mot räcket som skyddar mot fall vid den andra våningen. Det finns ledstänger på två höjder men den lägre ledstången är inte greppvänlig. Den fortsätter inte oavbrutet utan att fingrarna slår i fästans ordning. Fingrarna slår även i staketets vertikala spjälor. Ledstänger bör finnas på två olika höjder, en på 70 centimeter och en på 90 centimeter. Det är även viktigt att de är greppvänliga och att fingrarna inte slår i anordningen för fästet. Ledstänger ska även finnas på både vänster och höger sida av korridoren för att täcka användarens eventuella behov.

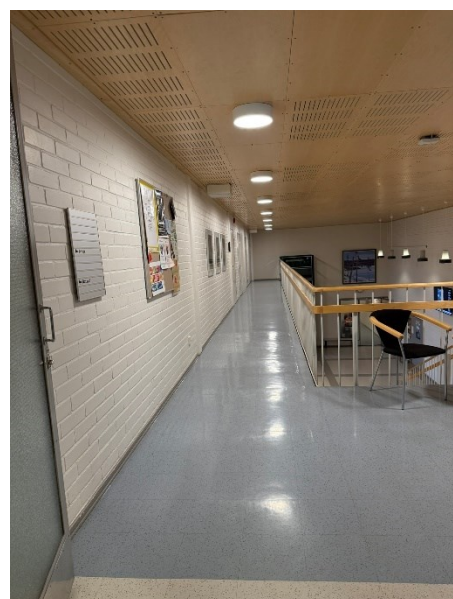
22. Korridoren till plattformshissen.

När man kommer ut ur plattformshissen bör det finnas ett fritt vändutrymme på 150 centimeter i diameter. Detta är för att underlätta för personer som använder sig av hjulförsedda hjälpmedel så att de kan vända vid behov.

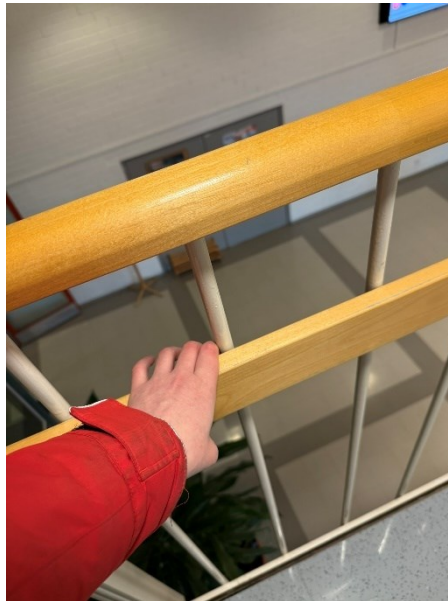
23. Fingrarna slår i de vertikala spjälorna.

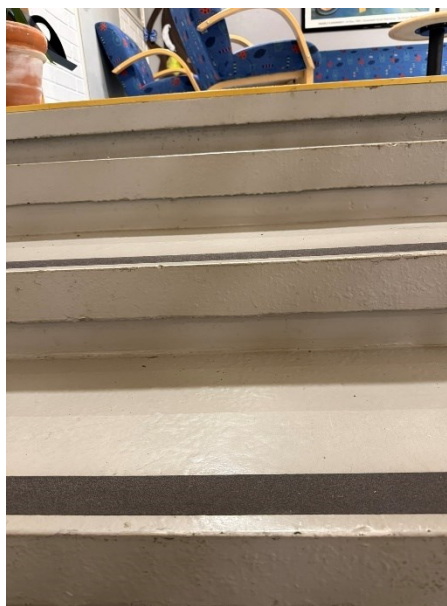
25. Utstickande del som kallas trappnos.

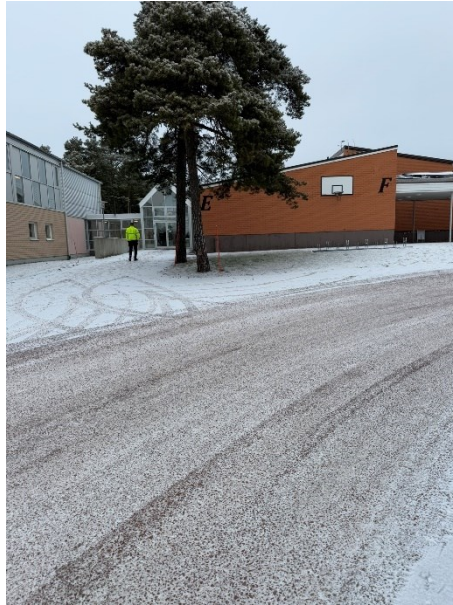
För att komma till den här delen av byggnaden behöver besökaren gå in genom E-byggnadens entré eftersom det är höga nivåskillnaden i F-byggnadens entré.

26. Entréerna till E- och F-byggnaden.

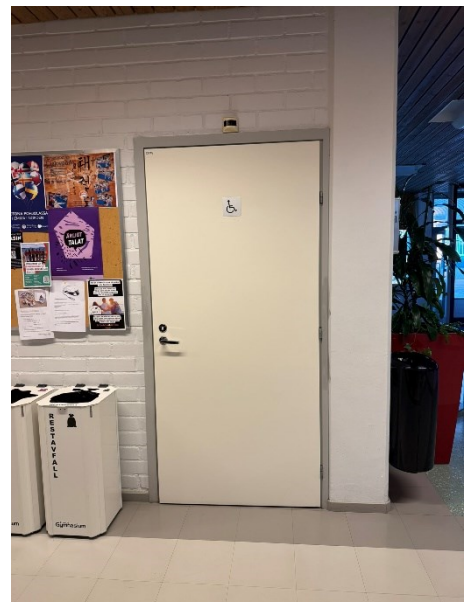
29. Skylten på dörren till den tillgängliga toaletten.

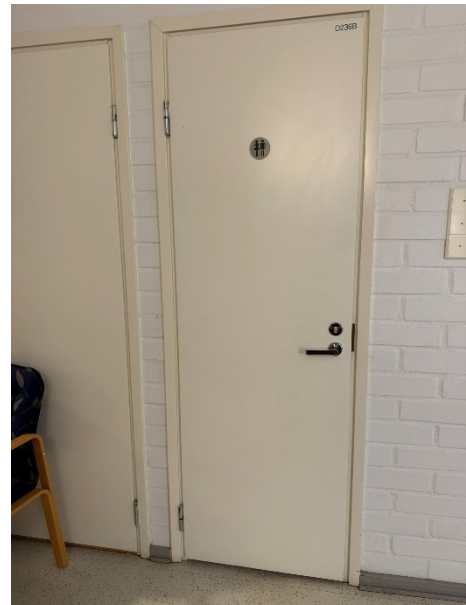
31. Tillgänglig toalett andra våningen i D-byggnaden.

Skyltarna som hänvisar till toaletterna är inte enhetliga, sitter på samma ställe eller är konsekvent. Vissa toaletter saknar skyltning helt eller så är de inte korrekt utformade med punkt- och reliefskrift. Den tillgängliga toaletten på våning 2 i D-byggnaden är en könsneutral toalett men det finns ingen internationell rullstolssymbol på skylten.

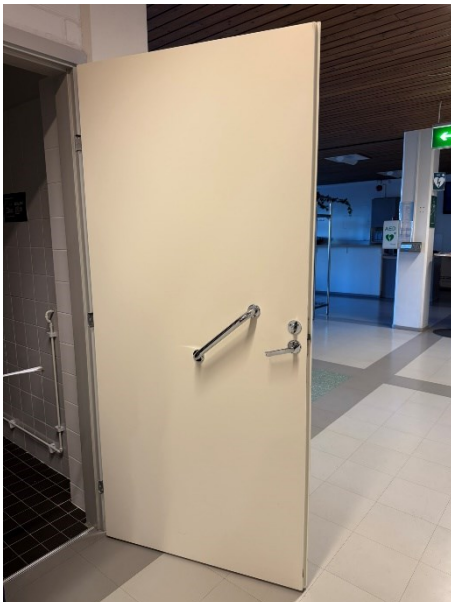
På dörrens insida finns ett draghandtag installerat på en höjd av 93–113 centimeter från golvet nivå.

32. Draghandtag på insidan av dörren.

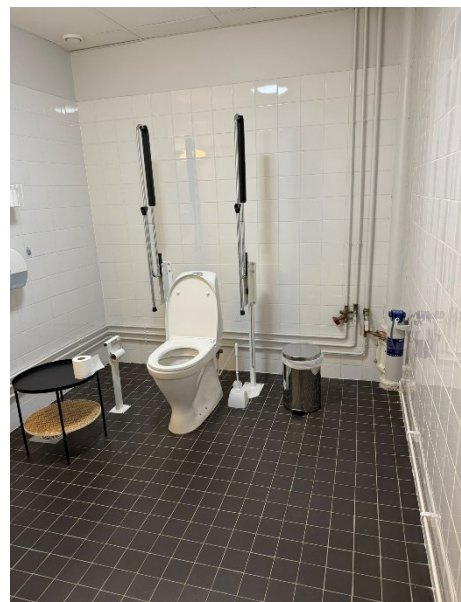
33. Insidan av den tillgängliga toaletten.

Att använda sig av kontraster både utanför toaletten och i toaletten underlättar för många grupper av individer. Det är svårt att urskilja toalstdörren eftersom väggen är vit, dörren är vit och dörrkarmen har en ljusare grå färg. Mellan det ljusgråa golvet och den ljusgråa

dörrkarmen finns det inte heller stora skillnader inne på toaletten. Kontraster används för att formge ett rum visuellt för personer med synnedsättningar. Därför bör toaletsitsen och kaklet bakom handfatet ha en avvikande nyans.

- Det bör finnas mer kontraster på toaletten. Det skulle underlätta om toaletsitsen hade en avvikande färg och att kakel bakom handfatet hade en avvikande färg. Ljusa interiörföremål bör kontrasteras med mörkt.

- För personer med synnedsättningar underlättar det om dörrkarmen eller dörrhandtaget är i en avvikande färg mot omgivande vägg.

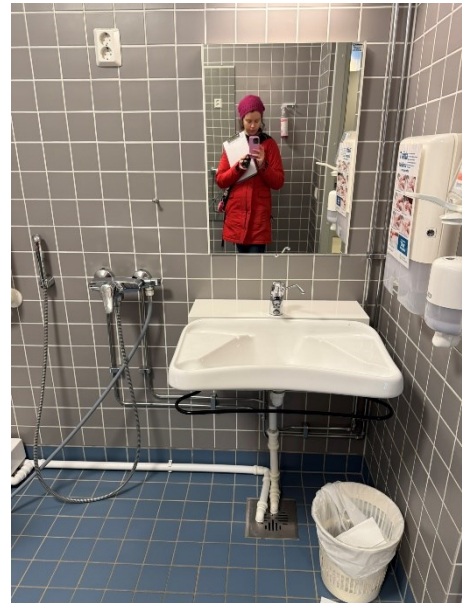
40. Vippbart handfat.

Det bör inte finnas pedalstoptunnor på tillgängliga toaletter. Framför toaletten och handfatet finns det inte nog med vändyta. Den fria vändytan bör vara minst 150 centimeter i diameter.

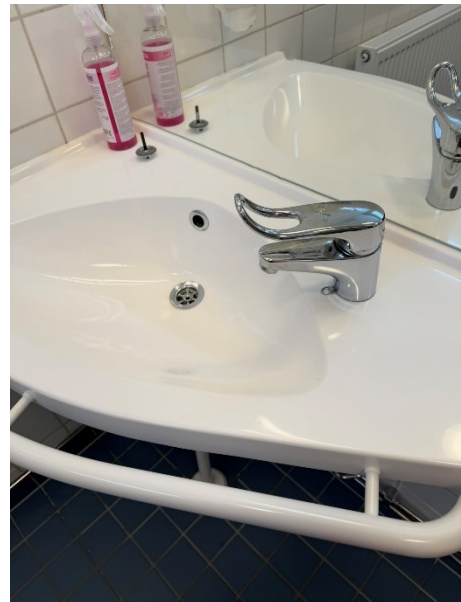
42. Stödhandtag vid handfatets yttre kant.

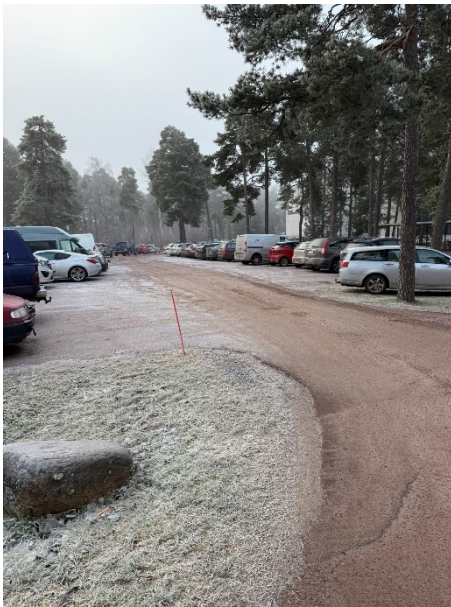
Det saknas ett visuellt- eller taktilt ledstråk som leder till byggnadens huvudentré och till sporthallen. Markunderlaget är fast och halkfritt men den är inte jämnt på grund av att det är markplattor i olika storlekar. Det skapas ojämnheter i ledstråket som blir värre med tiden.

Från parkeringen till entrén saknas det belysning. Det är viktigt att gångstråket har en jämn belysning utan att det skapas skuggor eftersom de kan uppfattas som nivåskillnader.

48. Parkeringen finns mitt emot sporthallens byggnad.

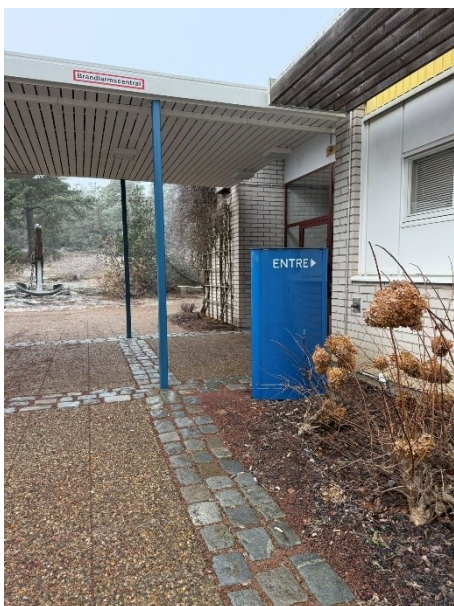
50. Skylt till huvudbyggnadens entré.

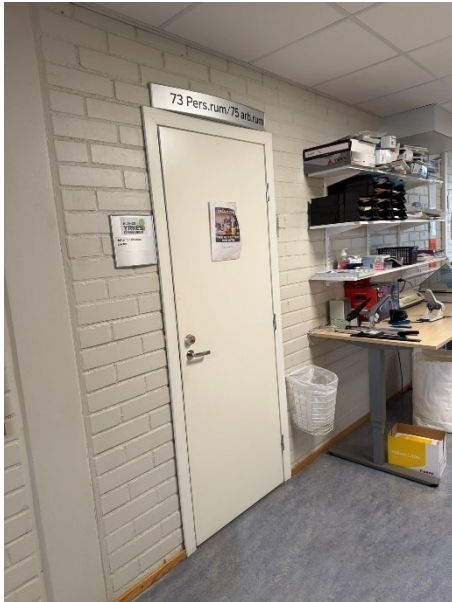
Från taket i huvudbyggnaden finns det en skylt som hänvisar till kansliet. Den har goda kontraster och inga reflekterande ytor. Typsnittet och typstorleken är acceptabel. På dörren ovanför rummen i huvudbyggnaden finns nummer och en beskrivande text med förkortningar.

55. Skylt med rumsnummer och namn.

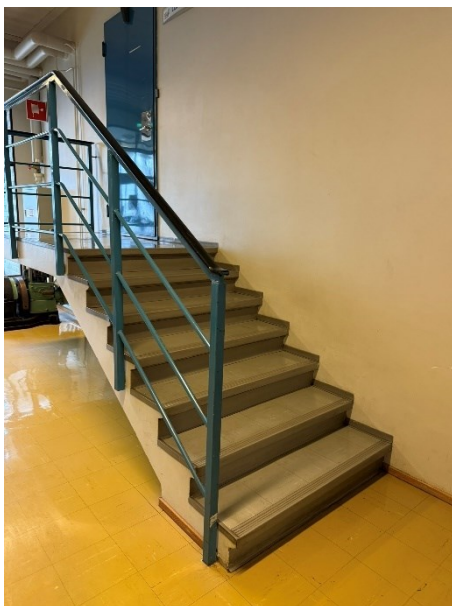
57. Maskinhallen.

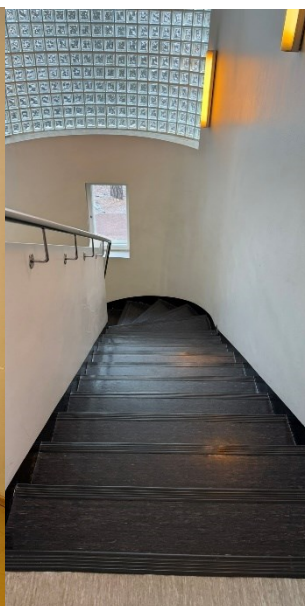
I maskinhallen är skyltarna installerade på väggen på den sida där dörren öppnas. Skylten utanför maskinverkstaden är oläslig på grund av att texten har försvunnit.

58. Maskinverkstaden.

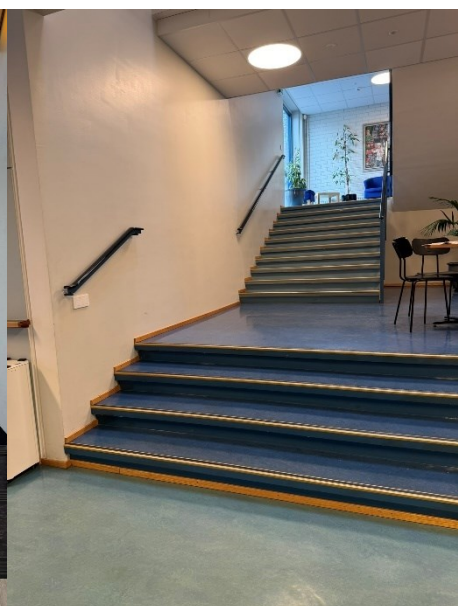
59. Huvudbyggnaden.

Trapporna på Neptunigatan 6 är inte korrekt utformade när det gäller kontrastmarkeringar och ledstänger. Detta gäller alla trappor inklusive trappan i maskinverkstaden som kröker sig, det vill säga att trappan svänger.

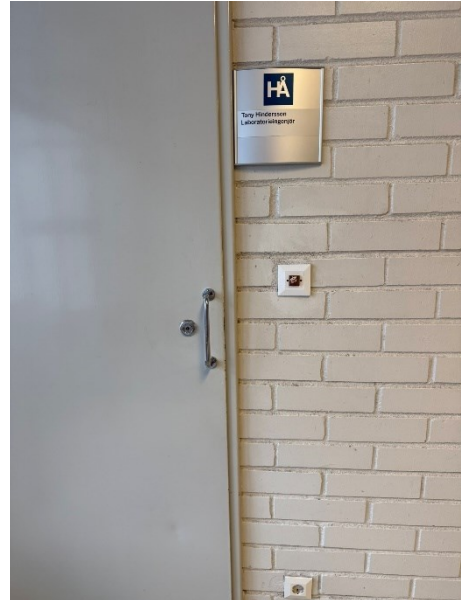
63. Skylt på väggen.

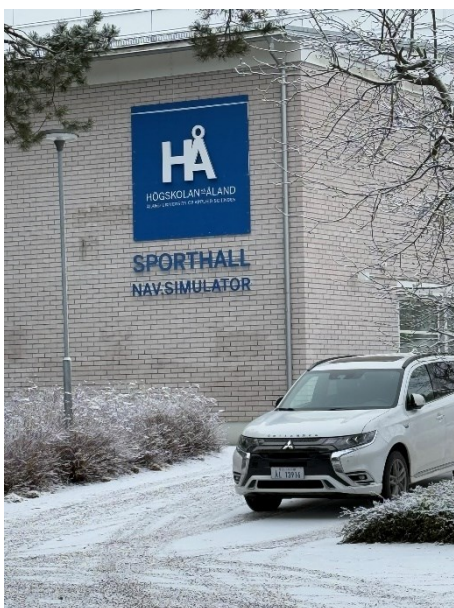
Mot parkeringen och gångvägen finns det en skylt på fasadens sida där det står sporthall. När besökaren kommer till entrén finns det två olika slags skyltningar. En vit text på glasytan och en liten skylt till höger om ingången. Besökaren hänvisas att använda entrédörren längst till vänster.

66. Texten är riktad mot parkeringen.

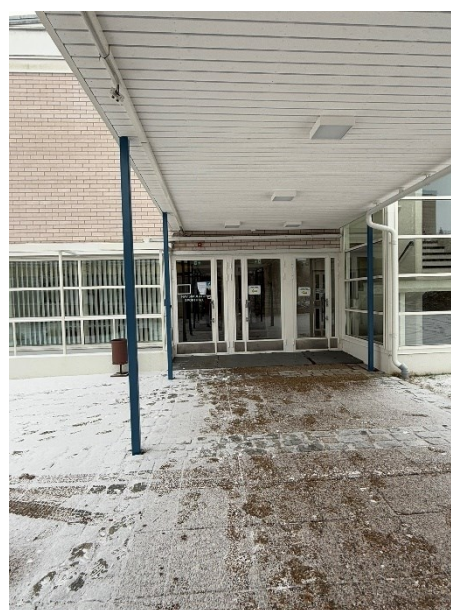
67. Sporthallens entré.

Dörrpassagebredden är 90 centimeter och det finns en automatisk dörröppnare på utsidan och på insidan av ingången. Dörren är även utrustad med en sensor, när dörren tar emot något går den upp automatiskt.
