# Tillgänglighetsinventering av Sommarängen

2025

## Introduktion

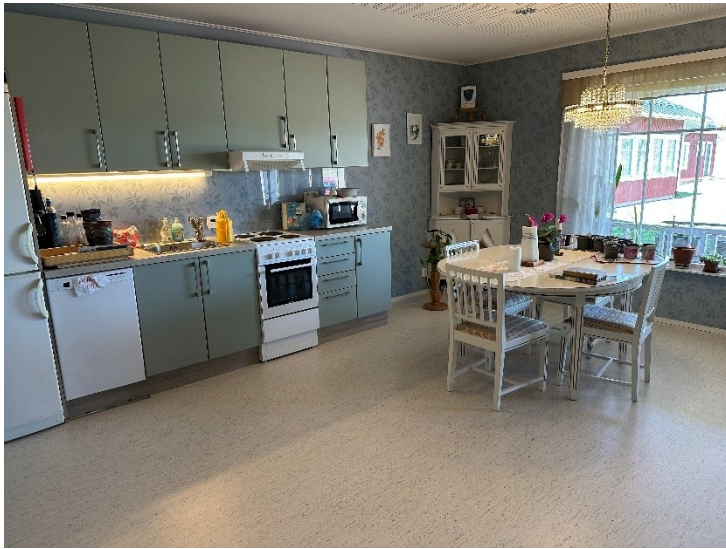
13. Det är en hemtrevlig känsla i utrymmen på Sommarängen.

Handtagen på köksluckorna är i en metallisk färg, och vi rekommenderar att de är i en avvikande färg i förhållande till köksluckorna. Det finns akustikplattor i taket som dämpar ljudet.

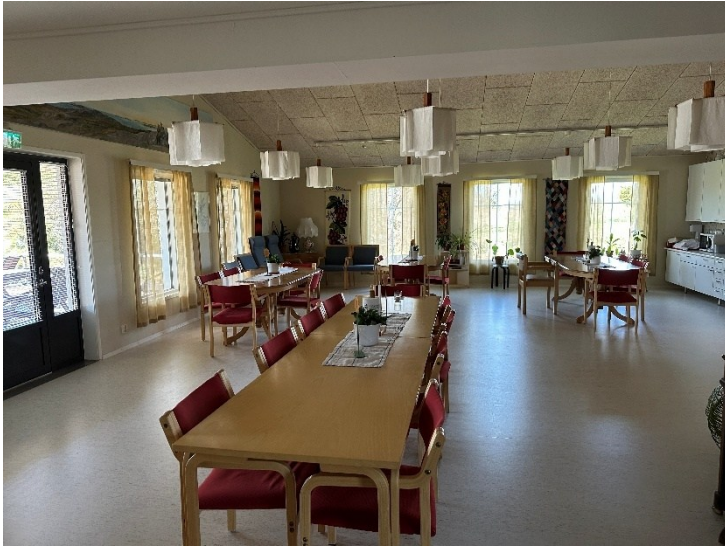
15. Det är rymligt i matsalen.

Det finns många lampor utplacerade med jämna mellanrum, samtliga med vita lampskärmar. Rummet har många fönster som släpper in dagsljus. Dessa är försedda med gardiner och persienner som gör det möjligt att avskärma dagsljuset. Ljuset i rummet är ojämnt, vilket skapar skuggor på golvet som kan uppfattas som nivåskillnader.

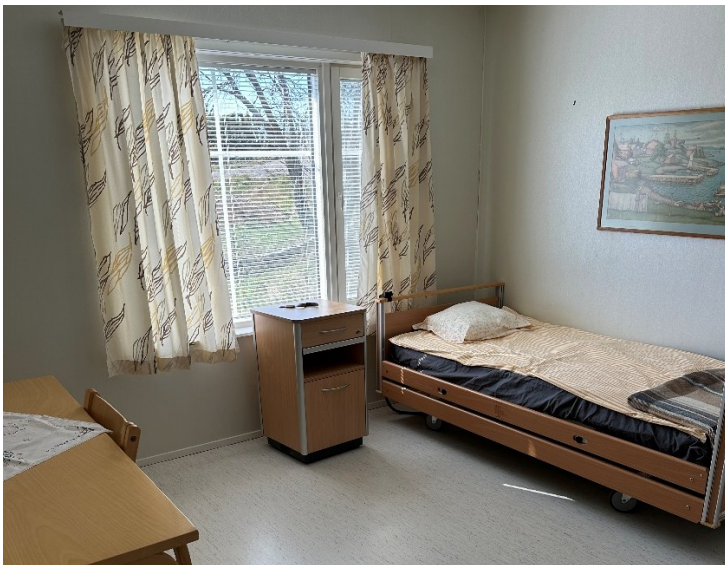
16. Rummet är rymligt med gott dagsljusinsläpp.

Rummen har både toalett och dusch. Det finns en svag unken doft eftersom rummet har stått tomt, men som försvinner när rummet tas i bruk. Rummen är utan trösklar och dörrpassagebredden är 92 centimeter bred. Det finns även möjlighet att öppna upp ytterligare för att öka passagebredden. Dörren är lätt att öppna, vilket gör den användarvänlig. Den finns inget draghandtag på dörrarna in till rummen.

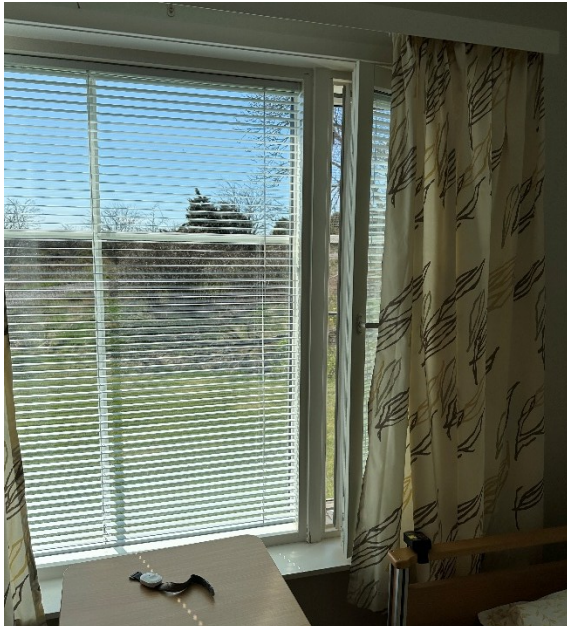
17. Klienterna bär armband med larmfunktion.

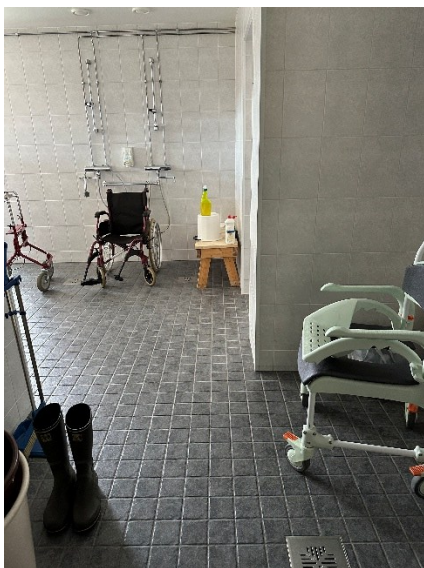
21. Det är städning av hjälpmedel, utrymmet brukar vara fritt från hinder.

Det finns god kontrast mellan det mörka golvet och väggen. I rummet finns ett fönster som släpper in gott om dagsljus. Fönstret bör förses med möjlighet att skärma av dagsljuset vid behov. Det finns en dörr med ett glasparti som leder ut till altanen. Elbelysningen är ojämn, vissa delar av rummet är mörka och skuggorna kan uppfattas som nivåskillnader. Enligt mätverktyget varierar ljusstyrkan mellan 21 lx och 505 lx.
