# Tillgänglighetsinventering av Grundskola Kökar

2025

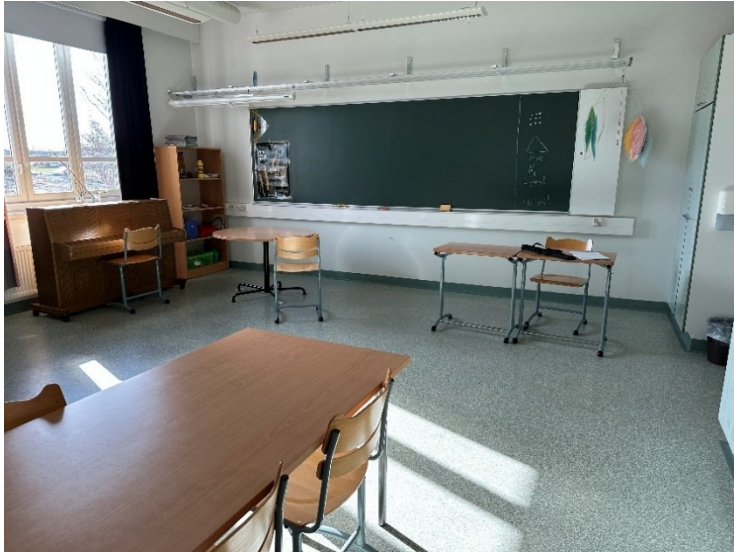
15. Ett av klassrummen med griffeltavla.

Dörrkarmen och dörren kontrasterar väl mot varandra. Det finns en kant längs insidan av skåpsdörrarna som gör det lättare att uppfatta hyllplanen. Utsidan av skåpsluckornas ramar är i en mörkgrön avvikande färg mot luckans ljusgröna färg.

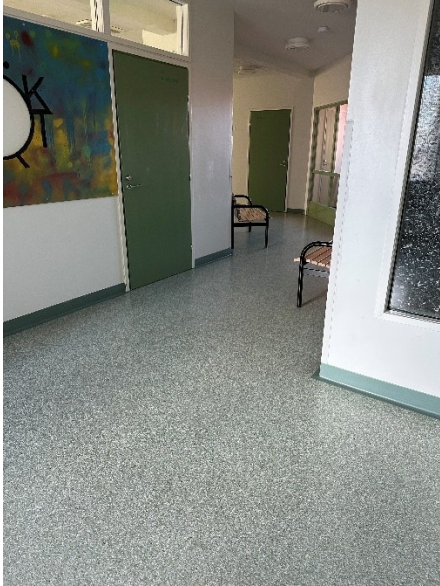
Det finns sittplatser i korridoren i form av bänkar. Dessa kan ommöbleras vid behov. Bänkarna är försedda med rygg- och armstöd. De svarta benen kontrasterar väl både mot det ljusa golvet och den vita väggen.

24. Bänkarna kan flyttas.

Väggarna är vita, golvet är ljust och det finns en mörkgrön list längs med hela golvet som gör det lättare att få en uppfattning av korridorens utformning. För att göra orienteringen lättare på övre våningen bör det finnas ett visuellt ledstråk. Detta hjälper särskilt eftersom korridoren svänger.

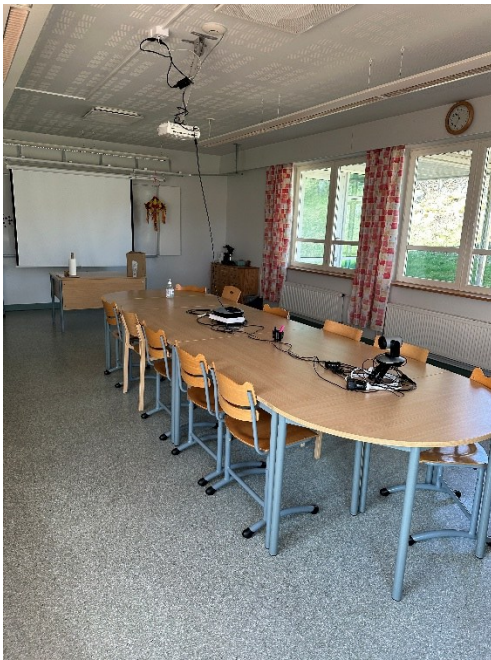
27. Mötesrummet är rymligt.

I mitten av rummet står flera bord och bildar en oval form. Det är möjligt att möblera om och utrymmet är rymligt. Stolarna har ryggstöd men saknar armstöd. Det bör finnas stolar i olika höjder samt stolar med armstöd. Det finns plastdelar på stolsbenen för att minimera

Det bör vara tydligt skyltat till mötesrummet, detta gäller både utomhus och inomhus. Skylten inomhus bör även ha punktskrift. Utrymmet används även för sammanträden på kvällarna och andra aktiviteter.

I korridoren finns det klädkrokar på väggarna, de bör hänga på två olika höjder. Det bör finnas ett visuellt eller taktilt ledstråk som leder till mötesrummet och ut genom entrén.

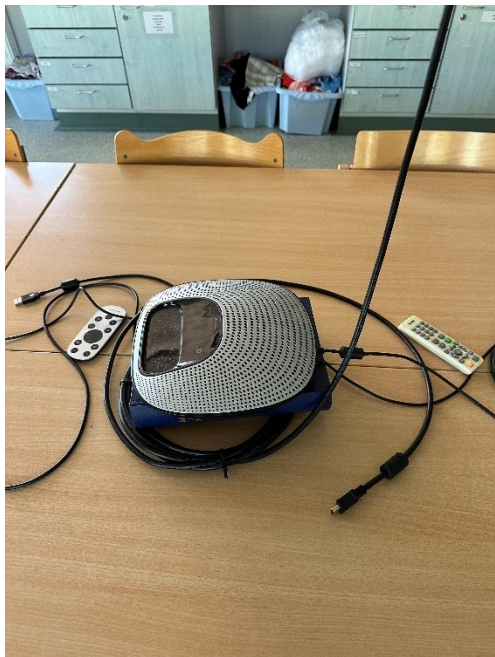
28. Det finns digital teknik som möjliggör hybrid- och distansmöten.

Det finns elektronik i mötesrummet, vilket möjliggör möten även på distans eller hybridmöten. Det bör finnas en teleslinga eller en annan teknisk utrustning, såsom mikrofoner, för personer med hörselnedsättning.
