# Tillgänglighetsinventering av Grundskola Kökar

2025

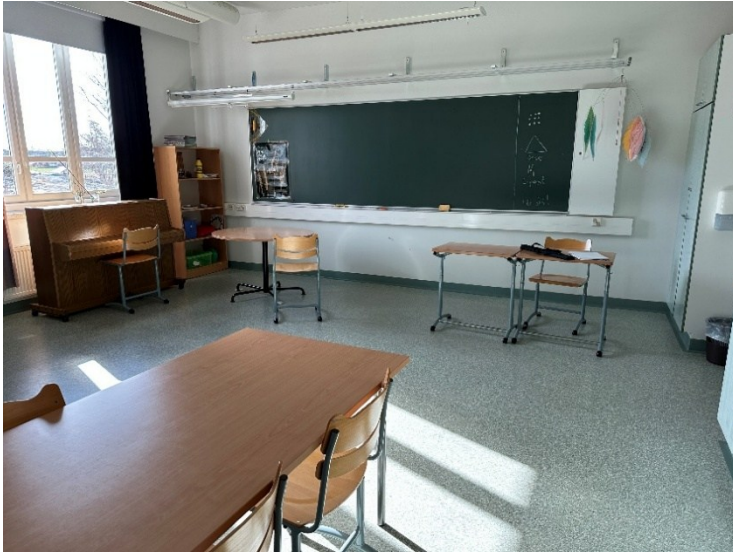
15. Ett av klassrummen med griffeltavla.

Dörrkarmen och dörren kontrasterar väl mot varandra. Det finns en kant längs insidan av skåpsdörrarna som gör det lättare att uppfatta hyllplanen. Utsidan av skåpsluckornas ramar är i en mörkgrön avvikande färg mot luckans ljusgröna färg.
