# Tillgänglighetsinventering av Yrkesgymnasiet

2025

## Neptunigatan 19

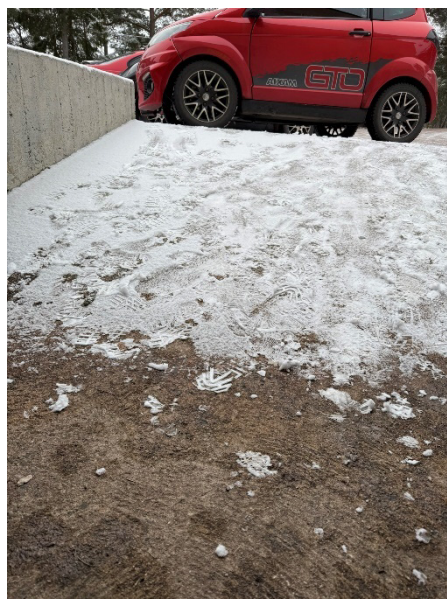
8. En skarp sluttning på baksidan.

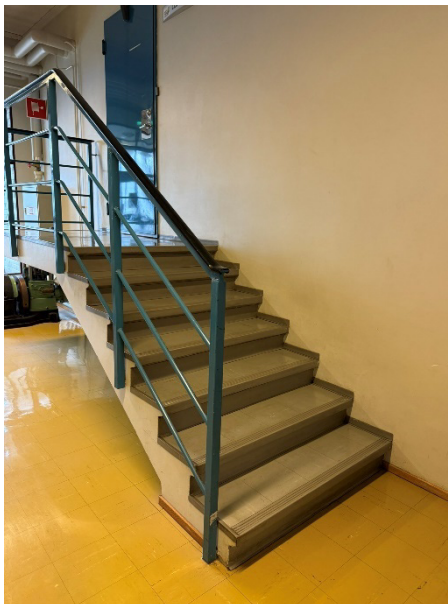
57. Maskinhallen.

Trapporna på Neptunigatan 6 är inte korrekt utformade när det gäller kontrastmarkeringar och ledstänger. Detta gäller alla trappor inklusive trappan i maskinverkstaden som kröker sig, det vill säga att trappan svänger.

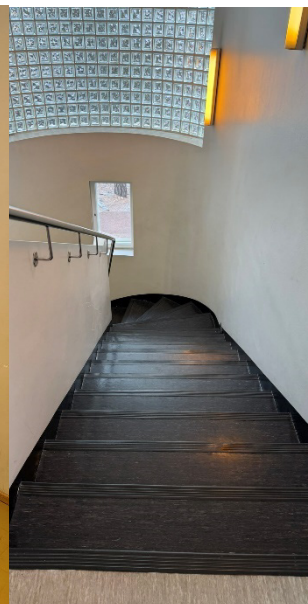
58. Maskinverkstaden.

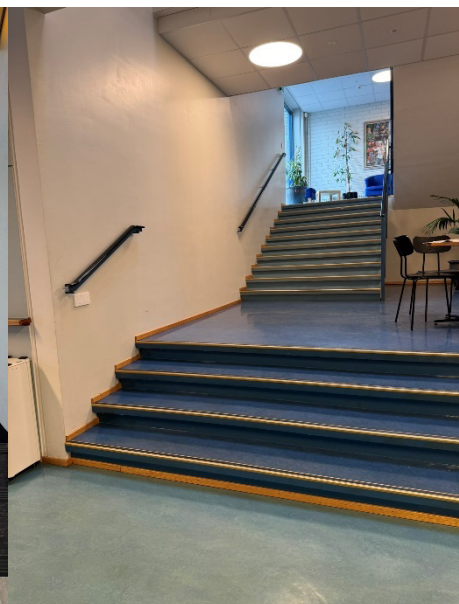
59. Huvudbyggnaden.

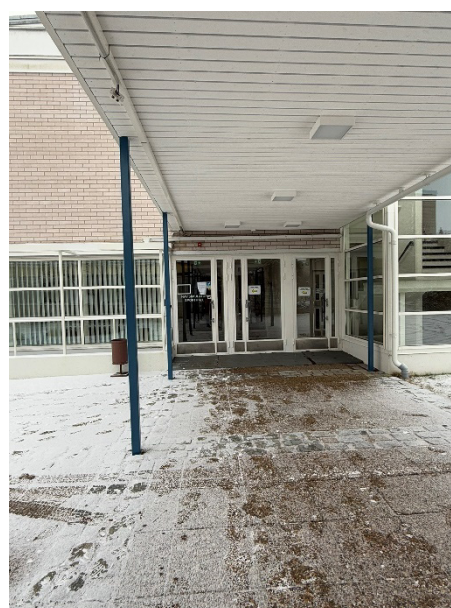
67. Sporthallens entré.

Dörrpassagebredden är 90 centimeter och det finns en automatisk dörröppnare på utsidan och på insidan av ingången. Dörren är även utrustad med en sensor, när dörren tar emot något går den upp automatiskt.
